コンステックグループ テクノフェア2024

# 能登半島地震による液状化被害の特徴

長岡技術科学大学

大塚 悟

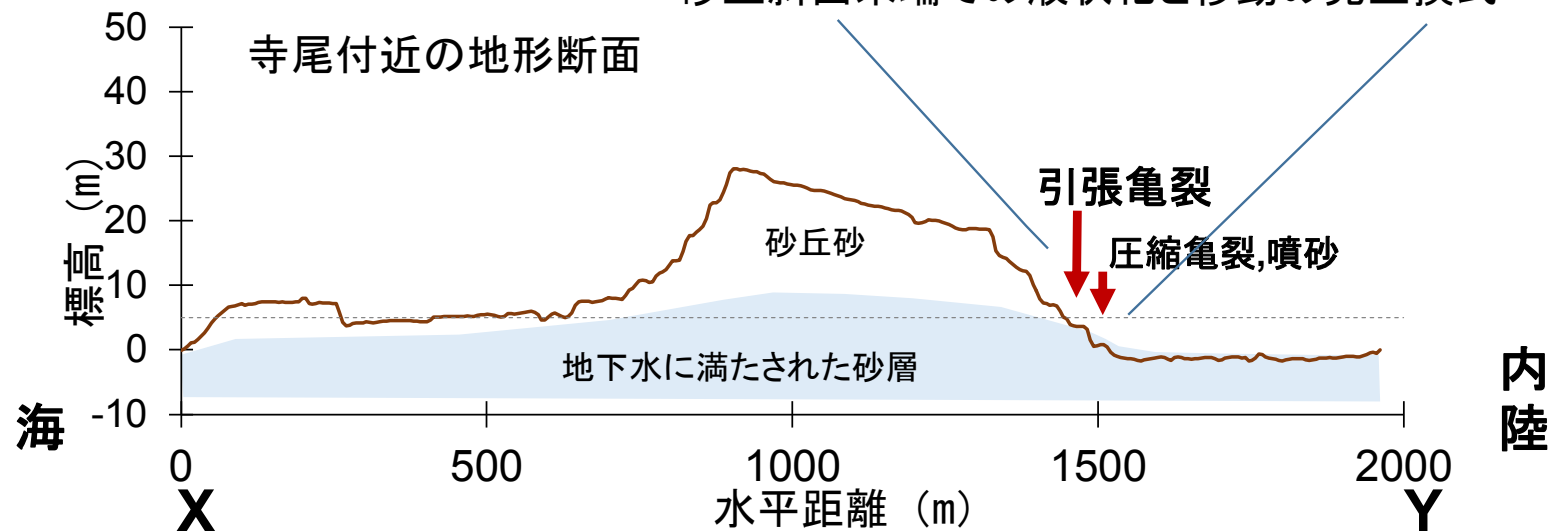
砂丘斜面末端での液状化と移動の発生模式

砂丘部の地下水 日本海側:湧き出さずに海へ

低地側:標高が低いので,県道16号付近で湧き出す

最も液状化しやすい粒度の砂+地下水豊富→液状化発生

斜面末端→地すべり性移動

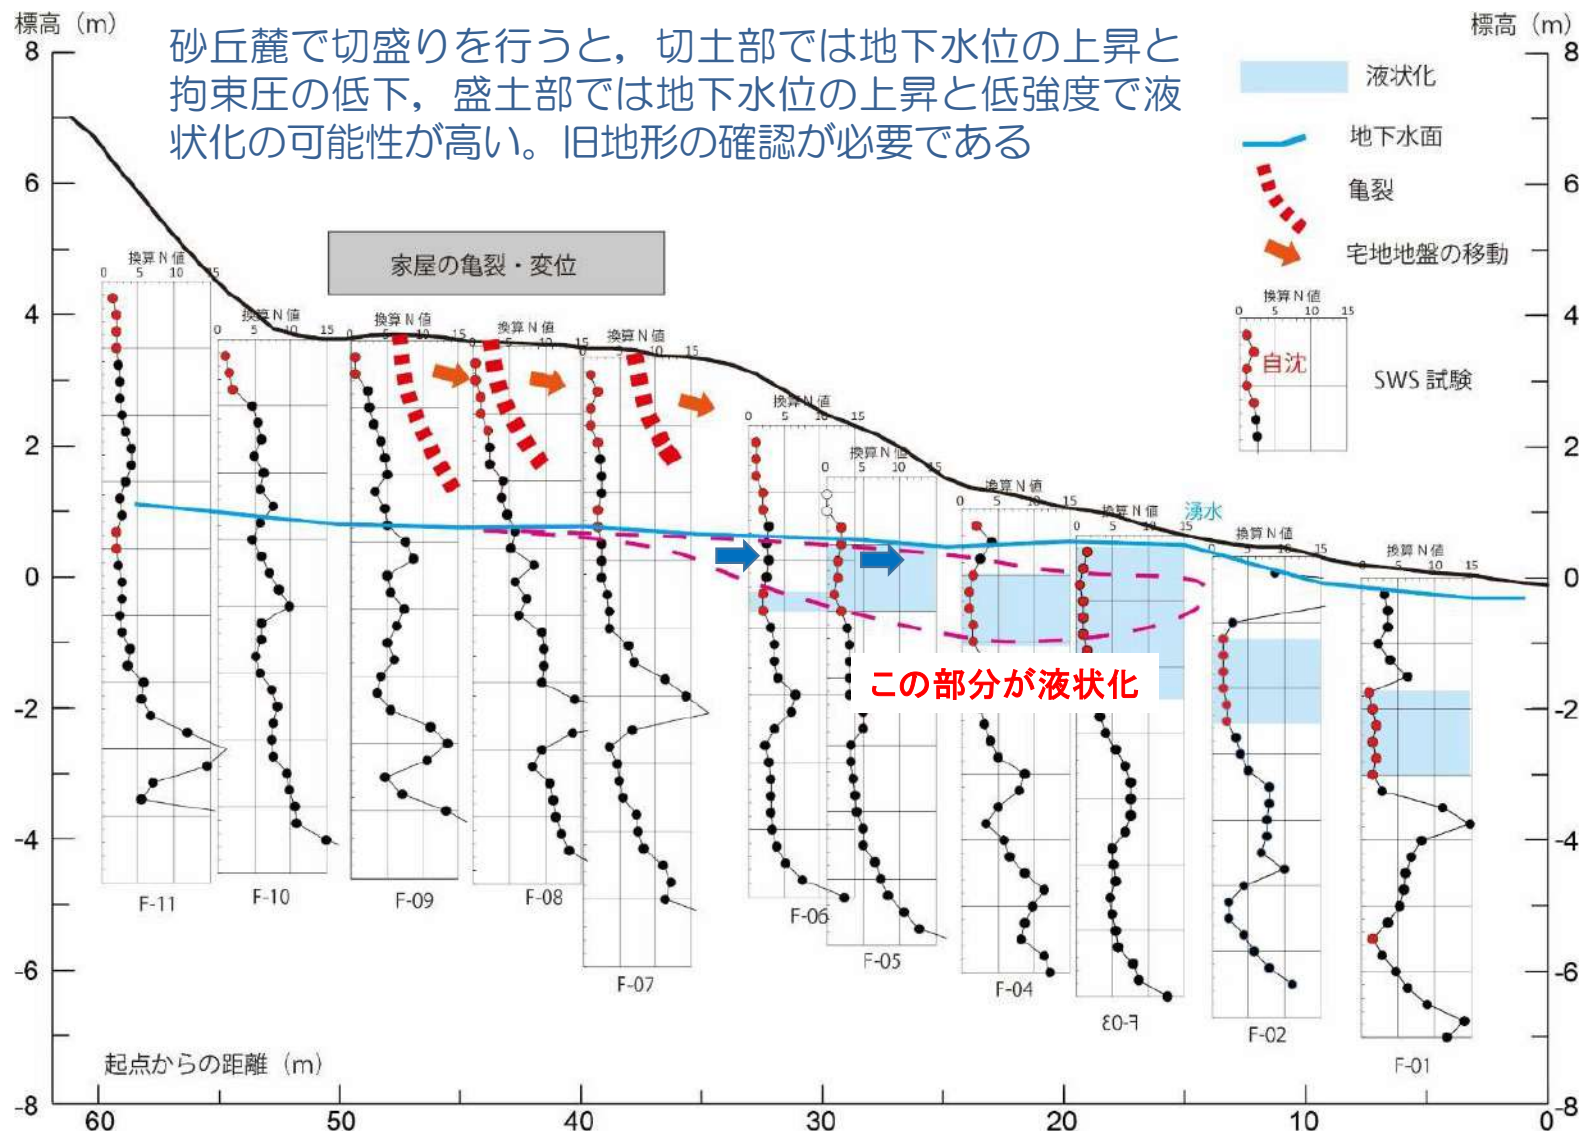
斜面末端部の液状化⇒液状化層の側方移動⇒斜面表層部(宅地)が移動

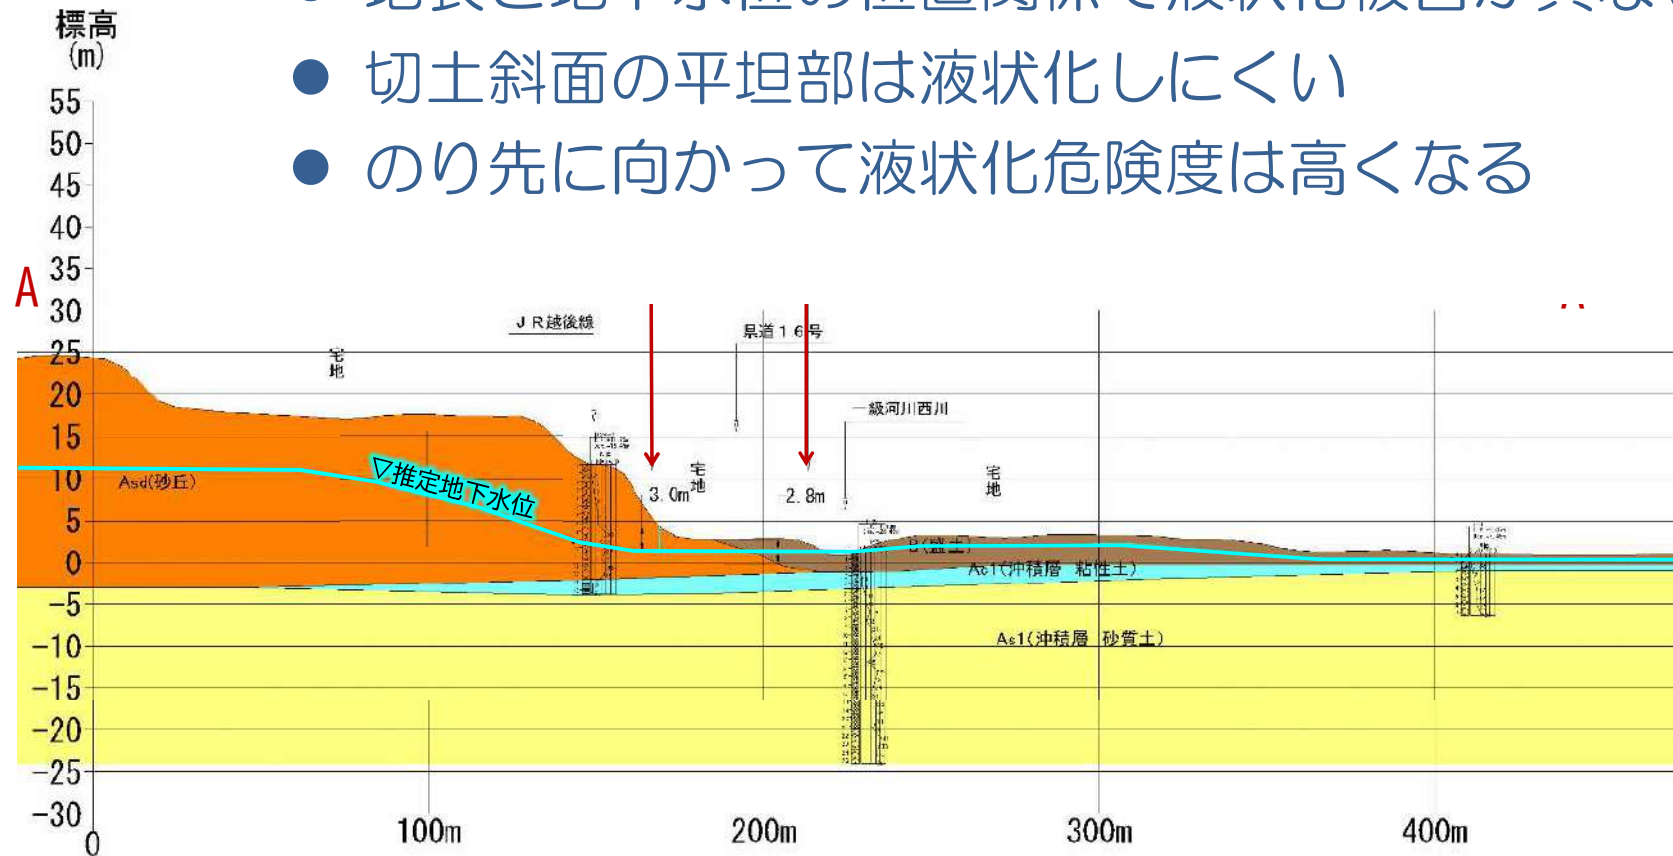
# 大野地区の地質断面

- 山側は切土でのり先は盛土の形式
- 傾斜地では地下水の浸出点前後から液状化
- 地表と地下水位の位置関係で液状化被害が異なる
- 切土斜面の平坦部は液状化しにくい
- のり先に向かって液状化危険度は高くなる

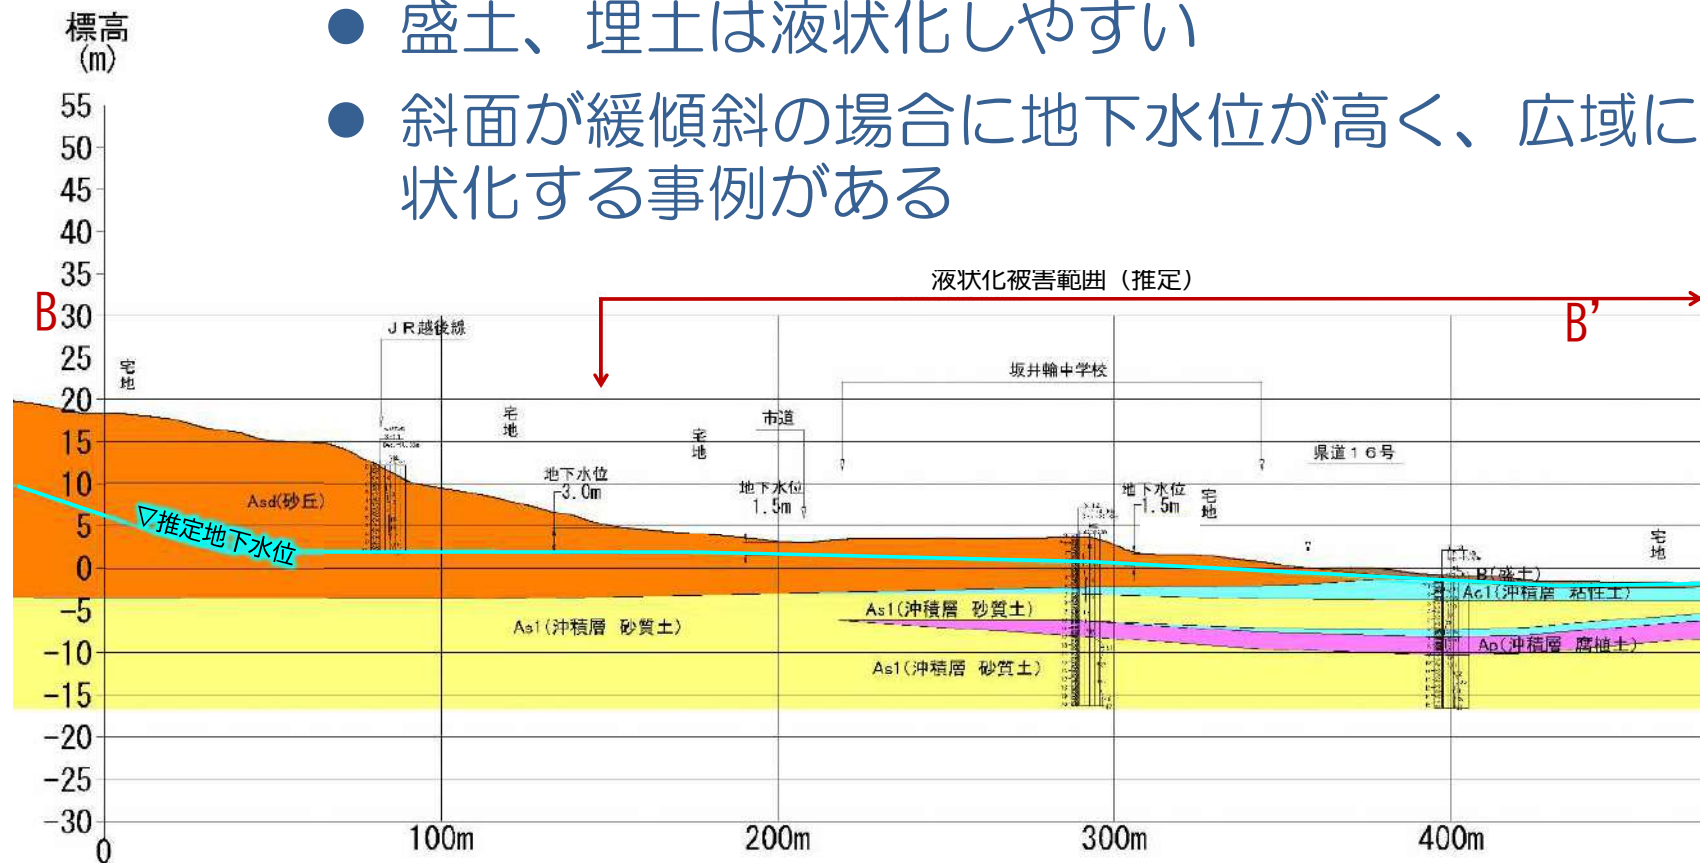
# 寺尾地区の地質断面

- 傾斜地では地下水の浸出点前後から液状化
- 地表と地下水位の位置関係で液状化被害が異なる
- 盛土、埋土は液状化しやすい
- 斜面が緩傾斜の場合に地下水位が高く、広域に液状化する事例がある

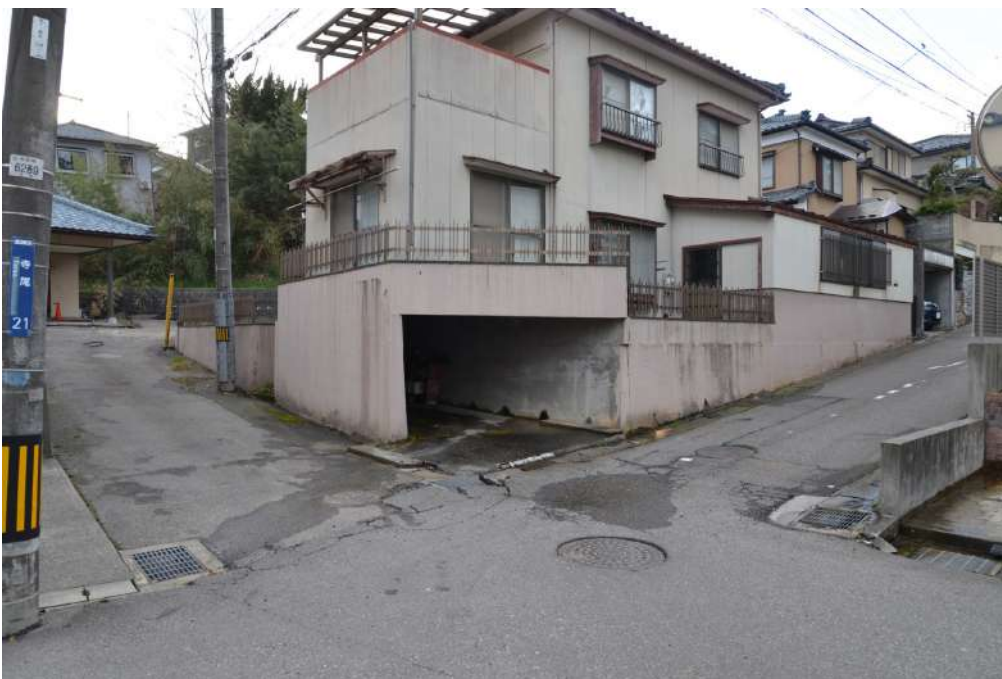
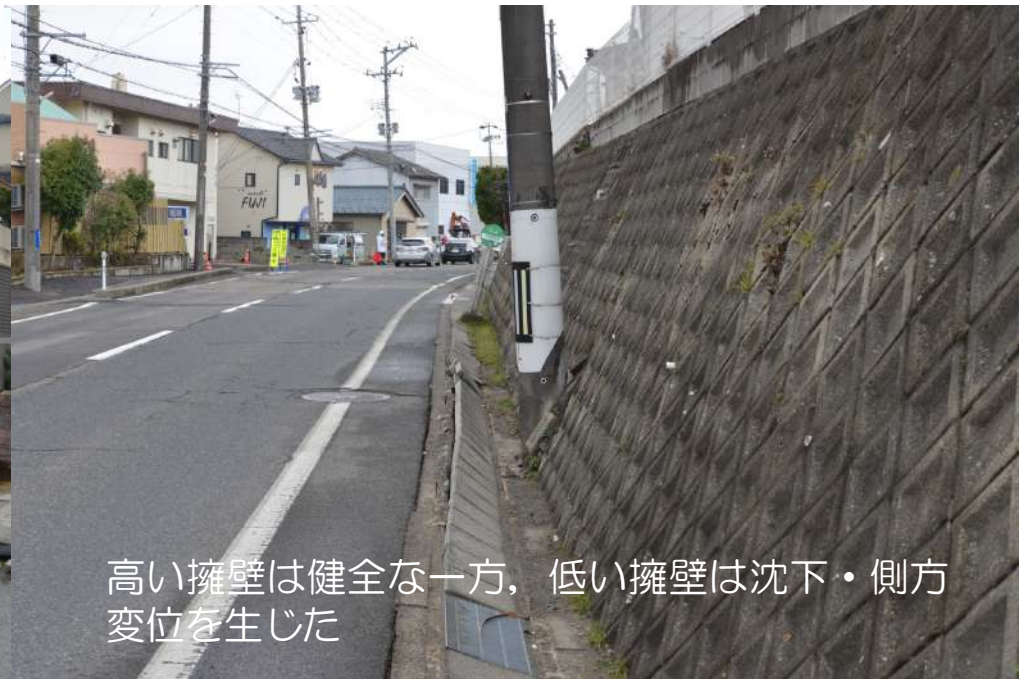
高い擁壁は健全な一方、低い擁壁は沈下・側方変位を生じた

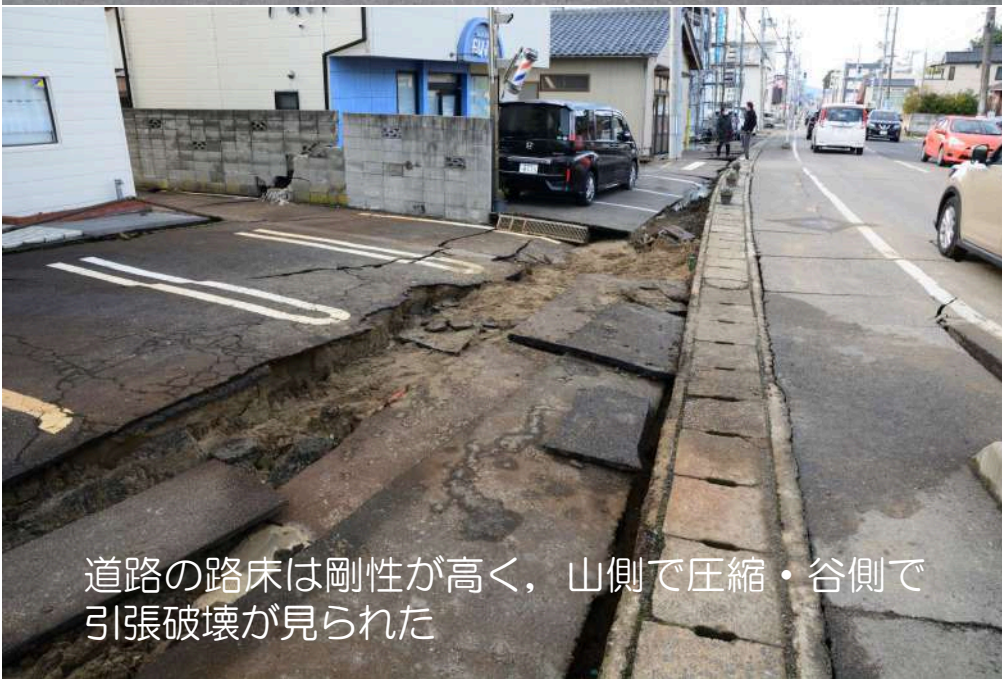
道路の路床は剛性が高く、山側で圧縮・谷側で引張破壊が見られた

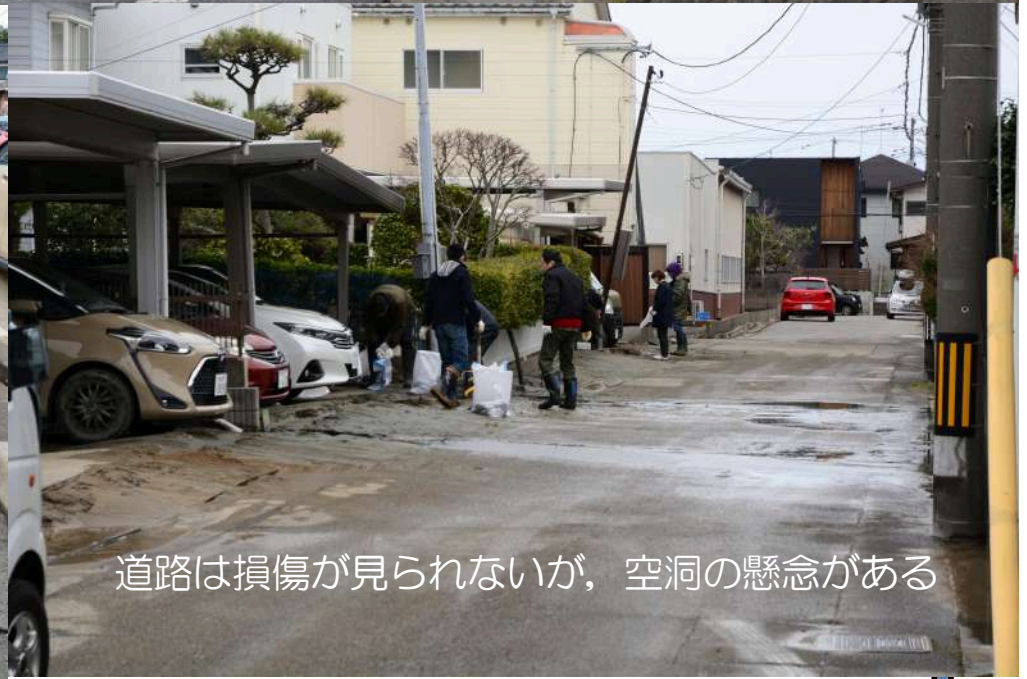
道路は損傷が見られないが、空洞の懸念がある

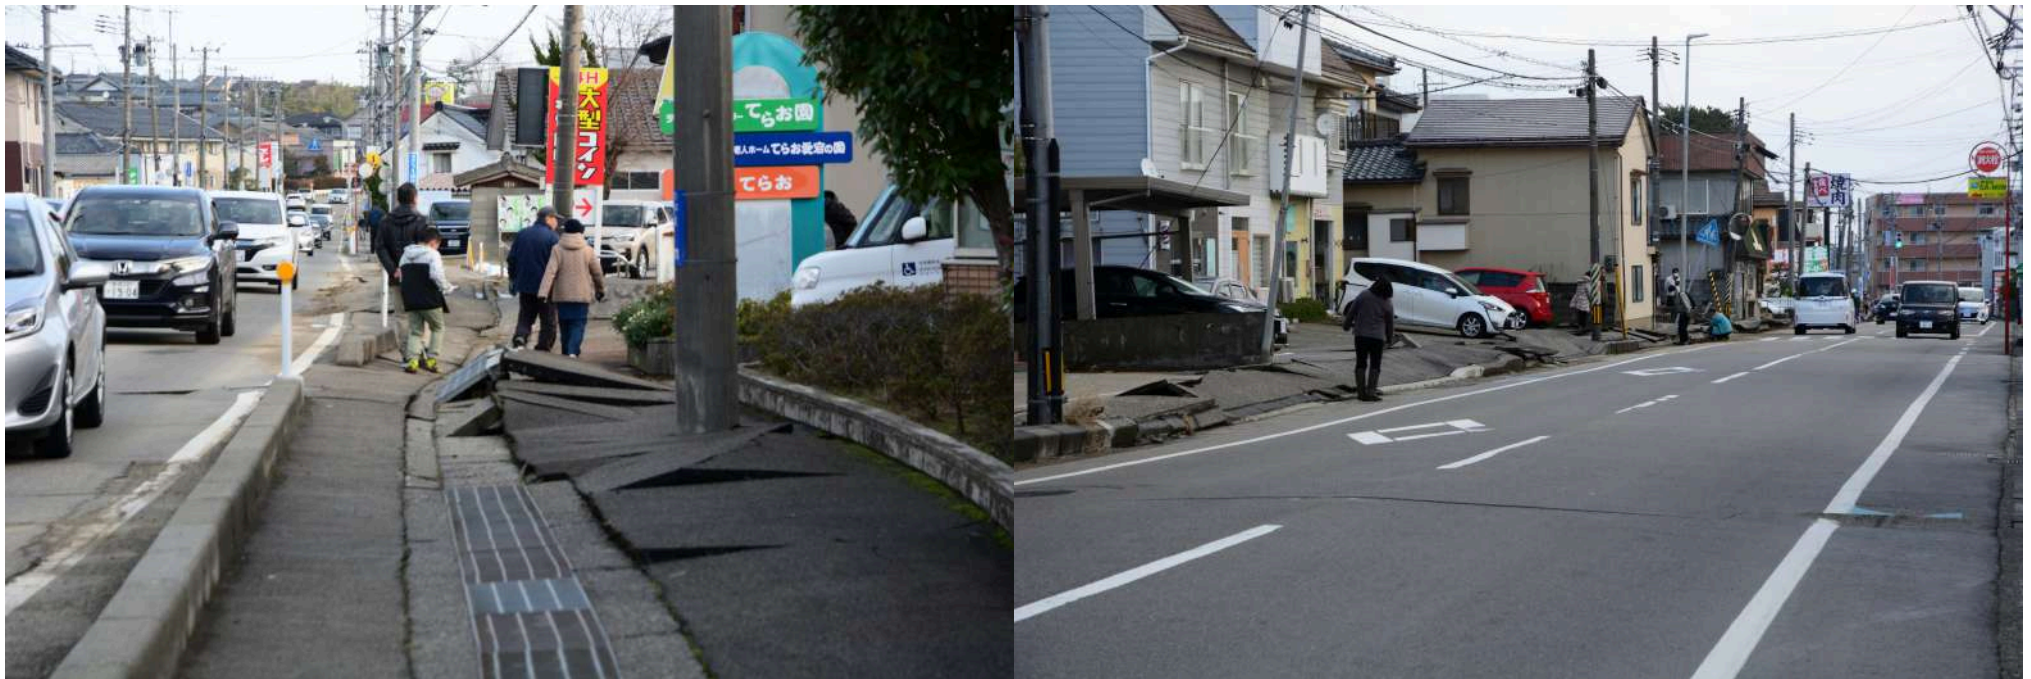
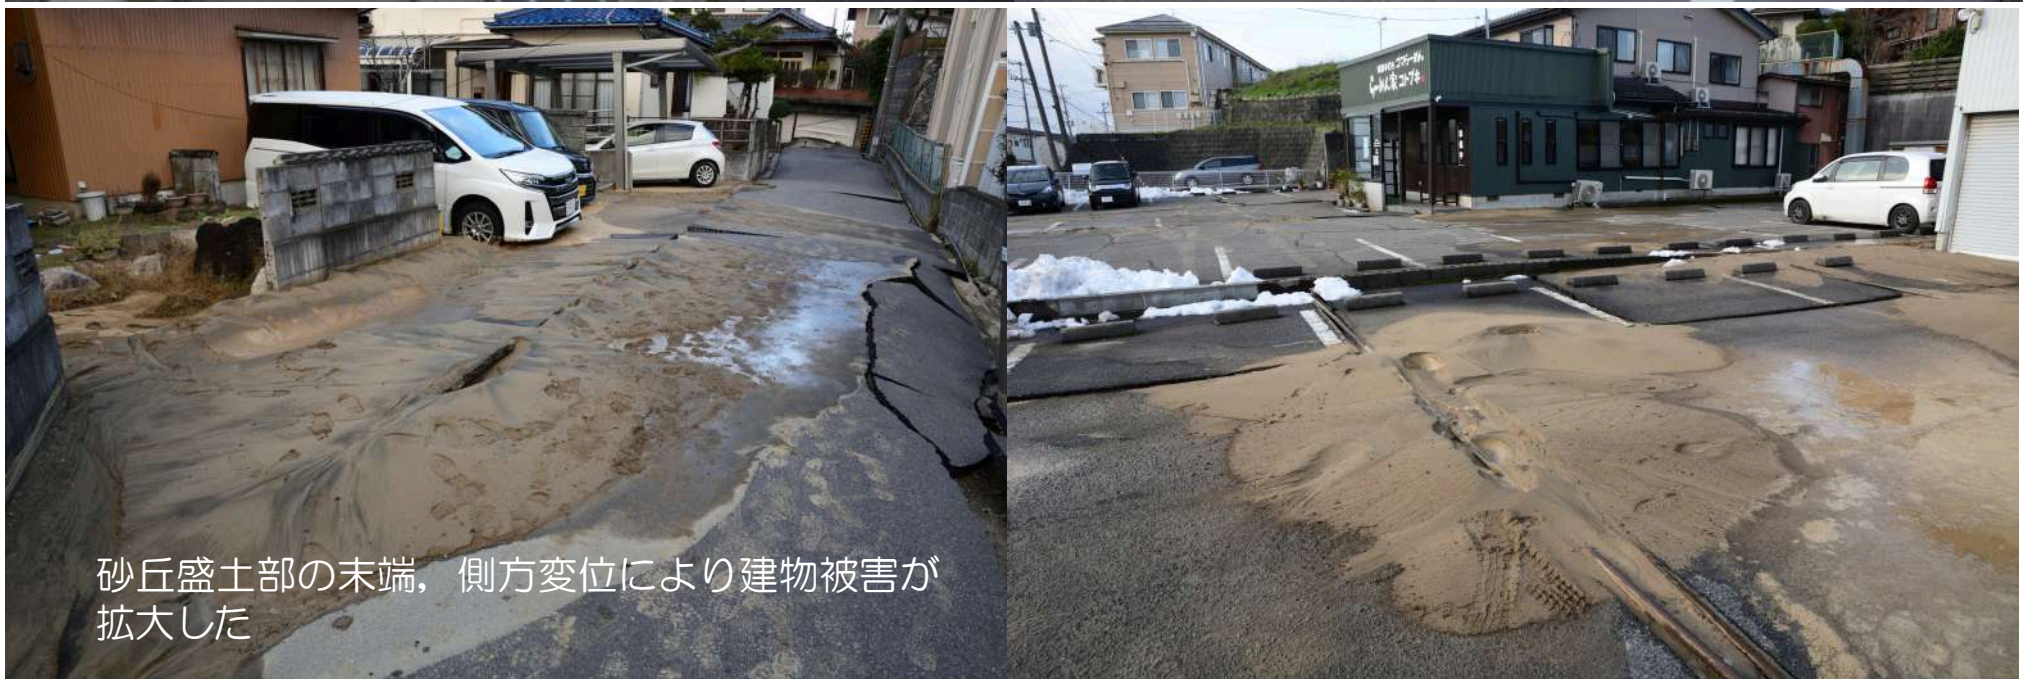
砂丘盛土部の末端，側方変位により建物被害が拡大した

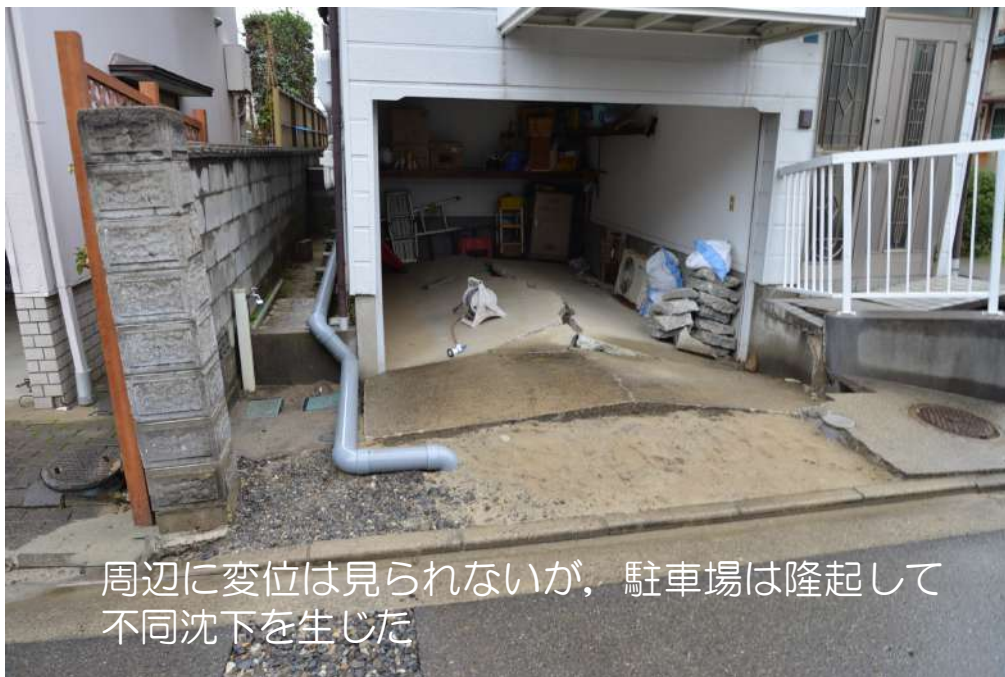
周辺に変位は見られないが、駐車場は隆起して  
不同沈下を生じた

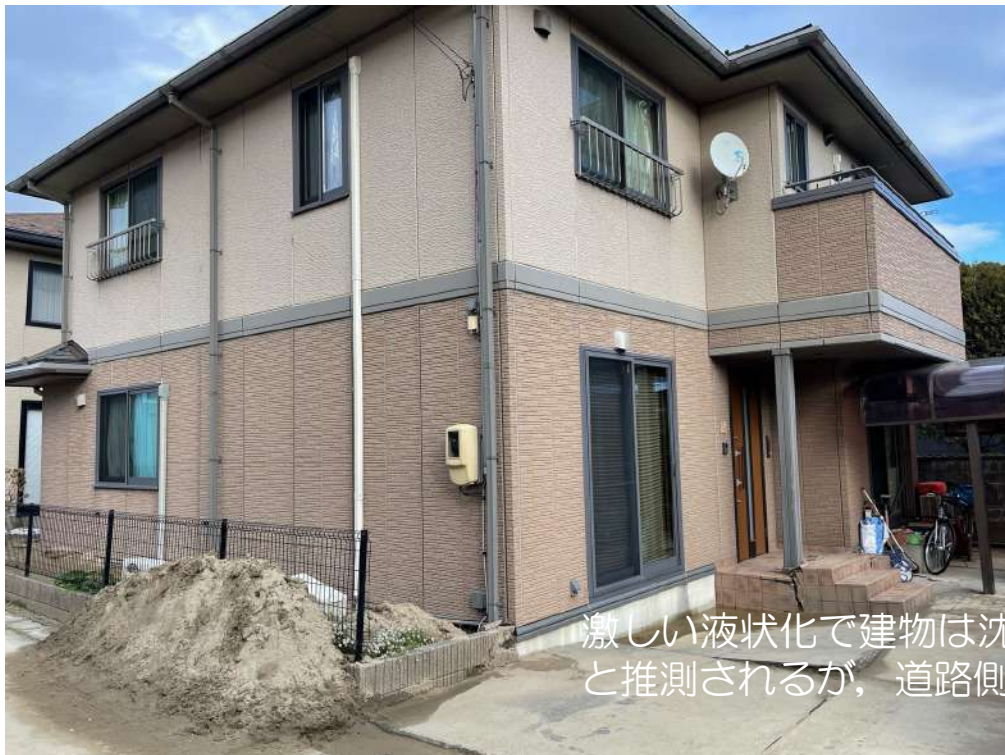
激しい液状化で建物は沈下した。全体が地盤沈下したと推測されるが、道路側が隆起して建物は傾斜したか

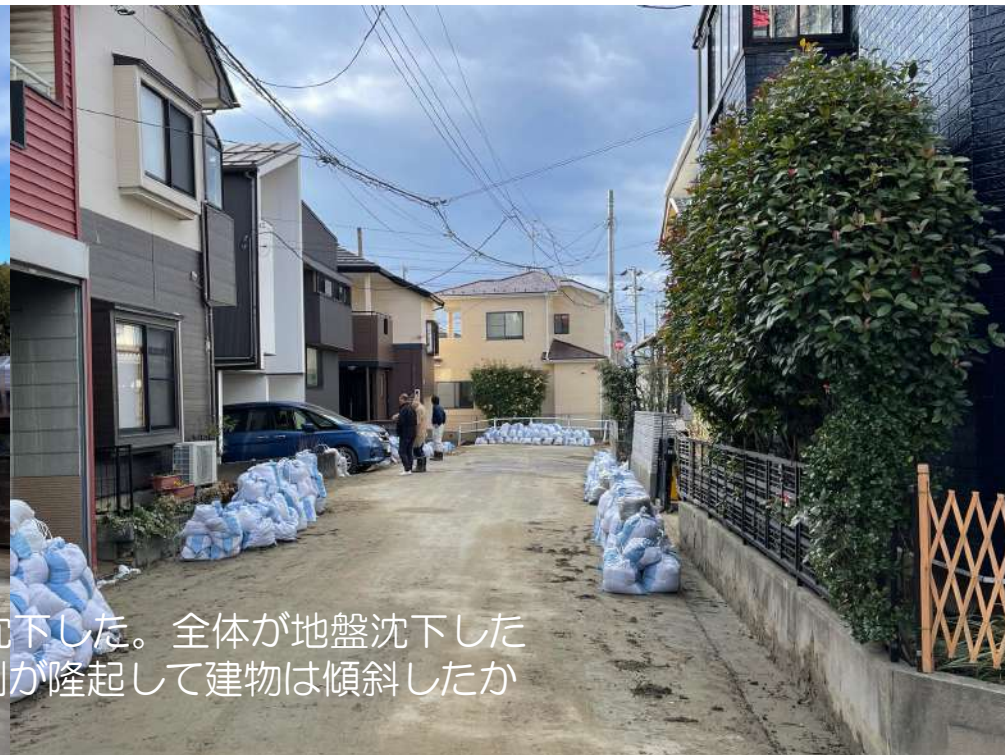
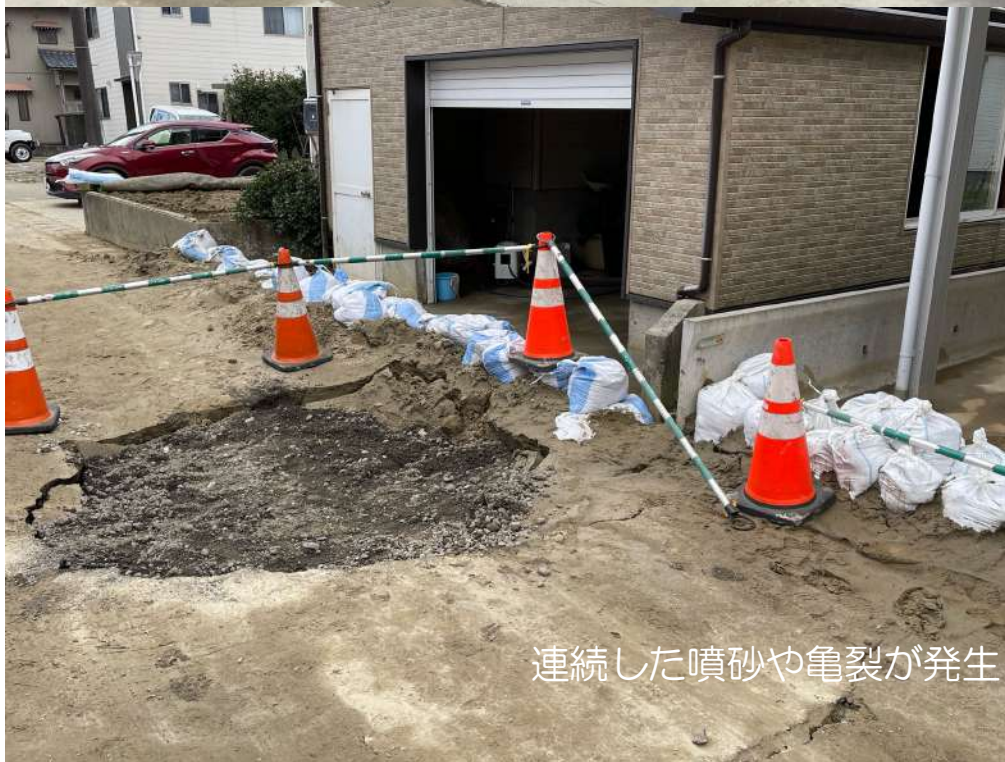
連続した噴砂や亀裂が発生した。地質との関係調査が必要か
