被爆建築物の調査事例の紹介と 検査・診断技術の高度化に関する私見

2023年11月9日
コンステックテクノフェア2023
於:NTTクレドホール

広島大学 大久保

広島県旧陸軍被服支廠倉庫

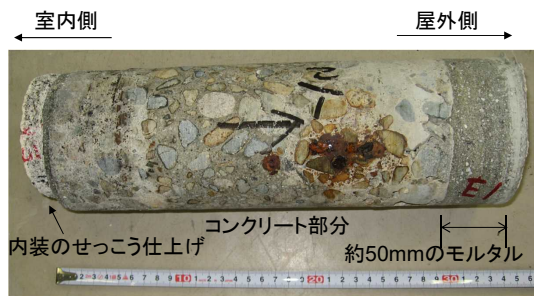
(a) 爆心地側試験体「爆1梁」の外観

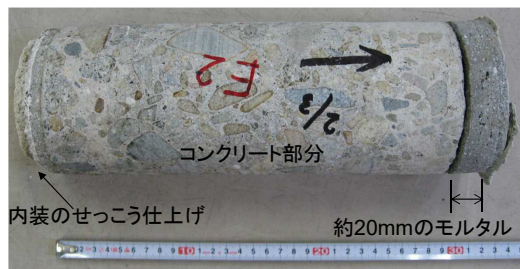
(b) 非爆心地側試験体「* 1梁」の外観
写真1 採取した試験体の外観(例)

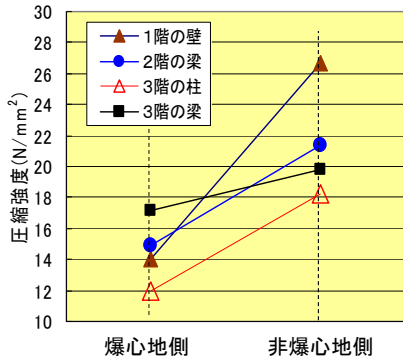
図7 爆心地側と非爆心地側のコンクリート強度の比較

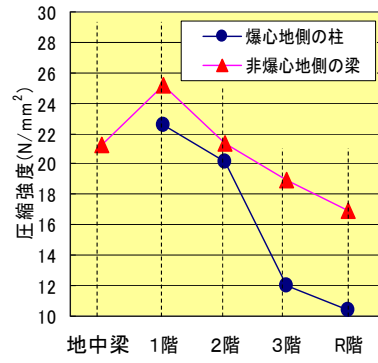
図8 階数の違いによりコンクリート強度分布

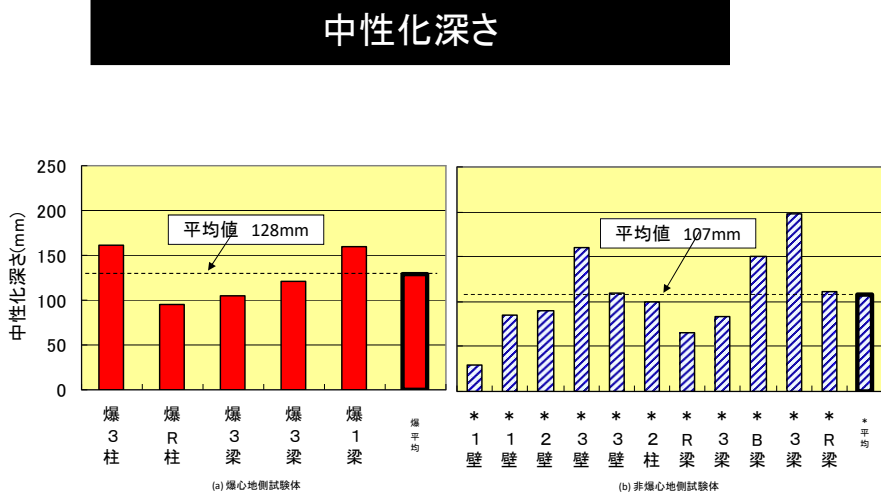
図9 コンクリートの室内側からの中性化深さ

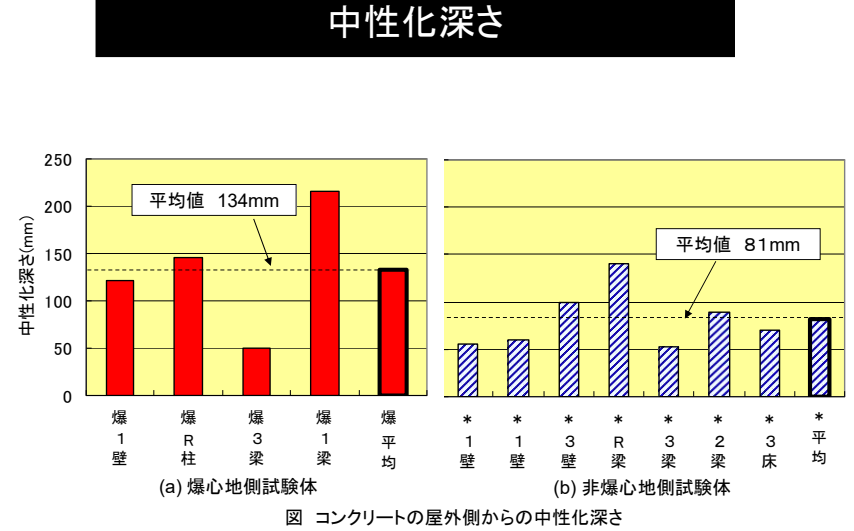
図10 コンクリートの屋外側からの中性化深さ

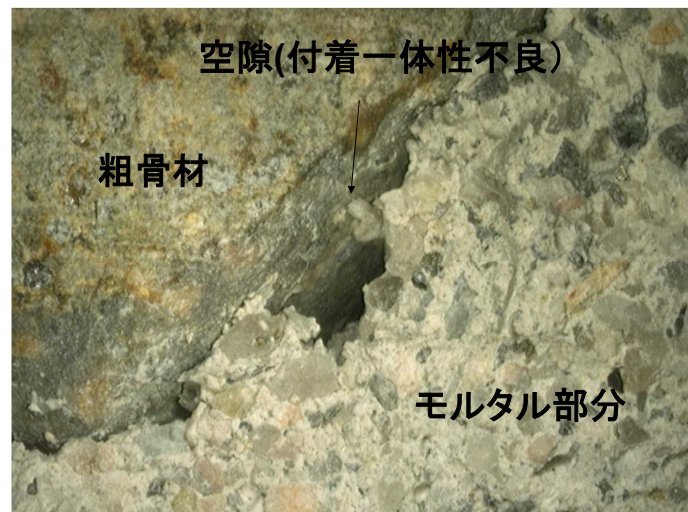
写真 粗骨材とモルタルとの隙間(例)

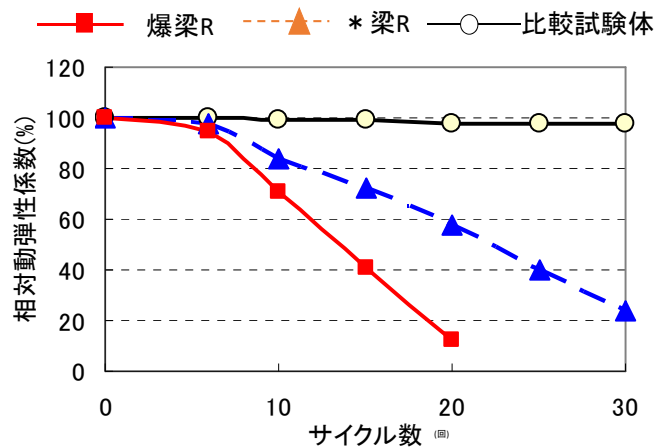
図 凍結融解試験における試験体の相対動弾性係数の変化

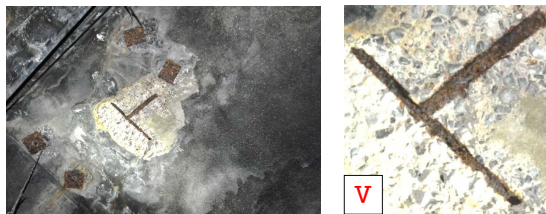
2014年 2号棟1階 屋根部(漏水)

- 漏水箇所で顕著な腐食(V)
- 漏水のない箇所では、軽微(Ⅲ)

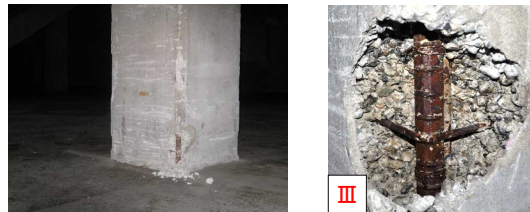
2014年 3号棟1階 柱脚部

豆板により露出

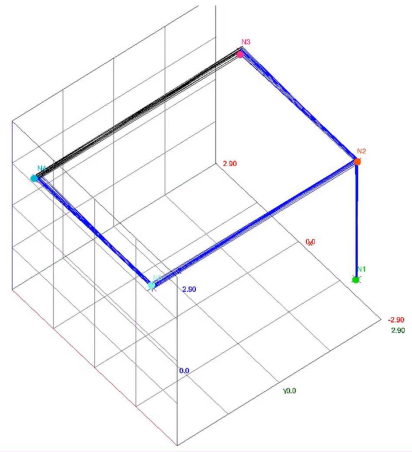
被災住宅A

補強の必要なし

東西、南北方向とも一
体となって振動

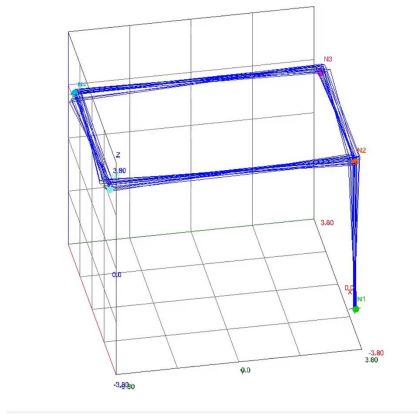
被災住宅B

南側壁面に大きな振動
南側壁面にある大きな開口部
により内部の筋交いが損傷

南壁面のブレース補強

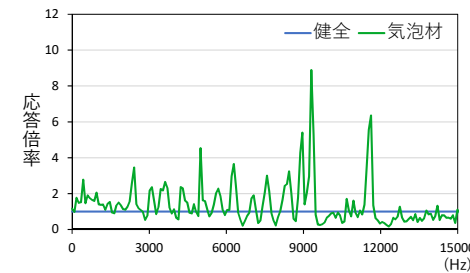
打診棒

ピークが多く欠陥の特徴の判別が難しい

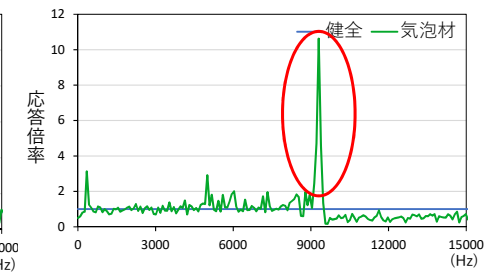
針

欠陥によるピークが明確にあらわれている
