## 広島陸軍被服支廠の調査 (ここでは主に4号棟の結果をご紹介します)

広島支店 調査診断グループ 三川貴弘

## 広島陸軍被服支廠の調査の概要

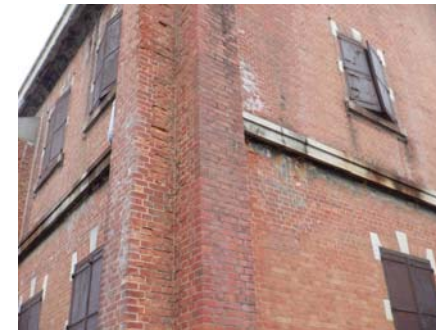
煉瓦の劣化、欠損状況

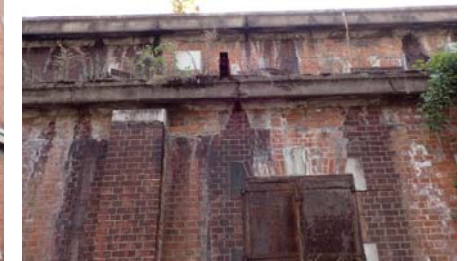
樋の劣化(ひび割れ)による漏水

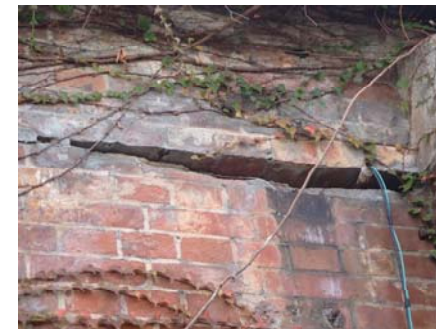
煉瓦の消失

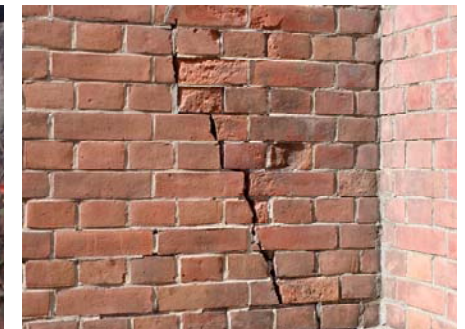
壁端部のき裂状況

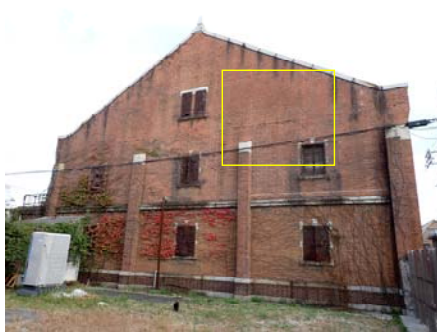
煉瓦の劣化、欠損状況

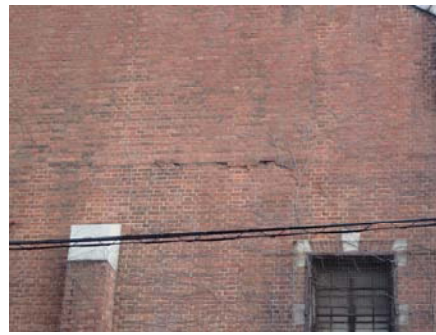
左写真黄色枠拡大:ひび割れ

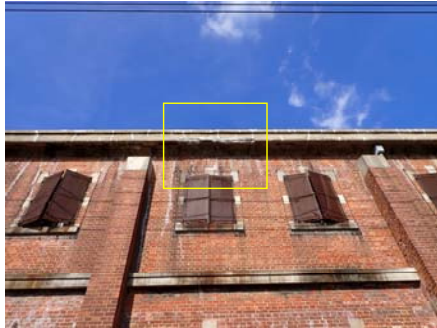
鉄扉の劣化状態と軒の鉄筋腐食

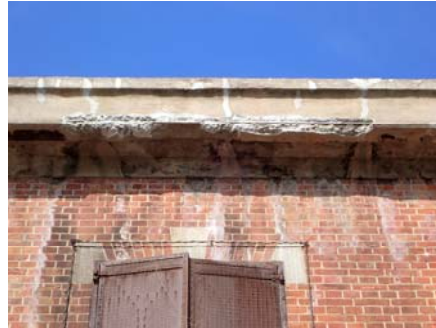
左写真黄色枠拡大:損傷状況

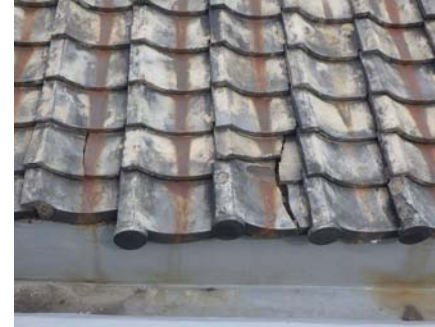
割れ

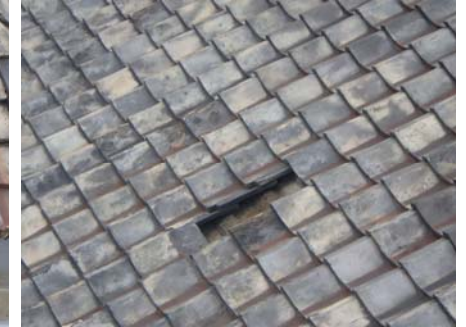
消失

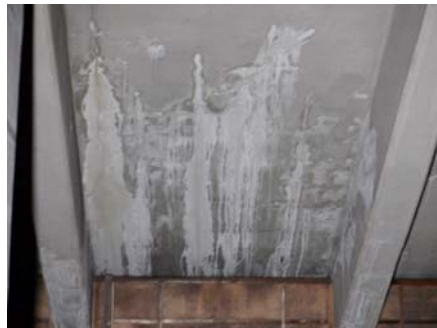
防水不良による漏水状況

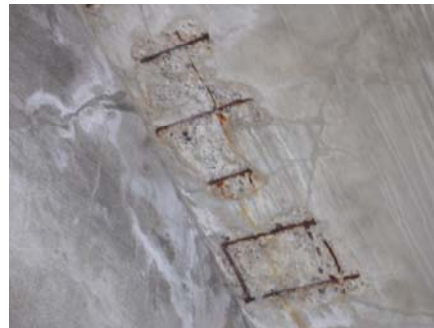
鉄筋腐食(かぶり厚さ不足、ひび割れ)

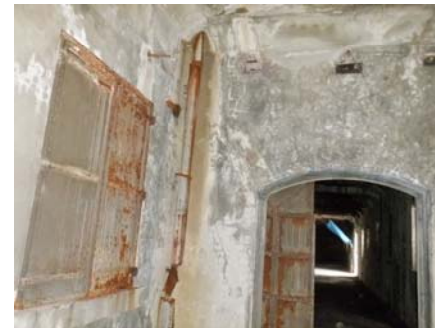
内部モルタルの状況  
樋からの漏水跡

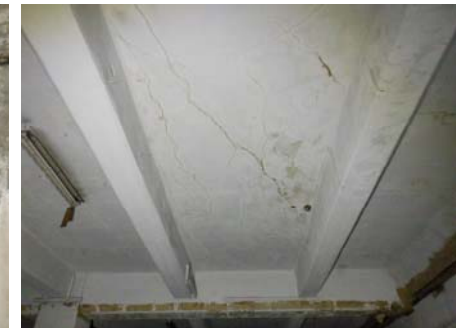
梁方向に延びた多数のひび割れ
