広島市平和記念公園レストハウス

躯体調査から柱・梁の補強工事まで

本報告の内容について、調査を建設環境コンサルティングが受注し、コンステック調査技術部にて技術フォローその後、補強工事の一部を広島支店にて実施したものである

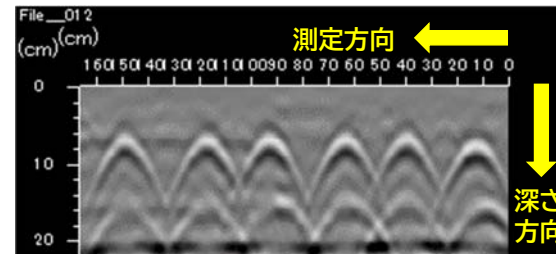
健全と判断した躯体

鉄筋の波形が20~25cm間隔で表れている

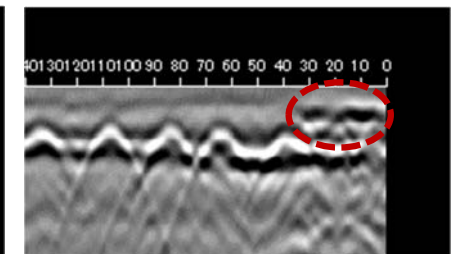
豆板・空洞等

鉄筋より浅い位置に鉄筋ではない黒い反応が表れている

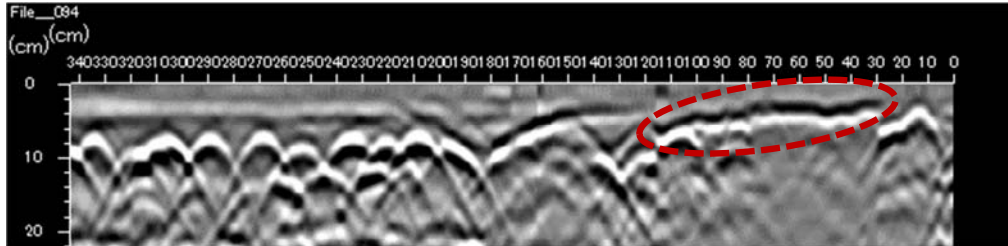
表層部分のひび割れ(縁切れ)の例

黒い連続した反応が斜めに伸びている

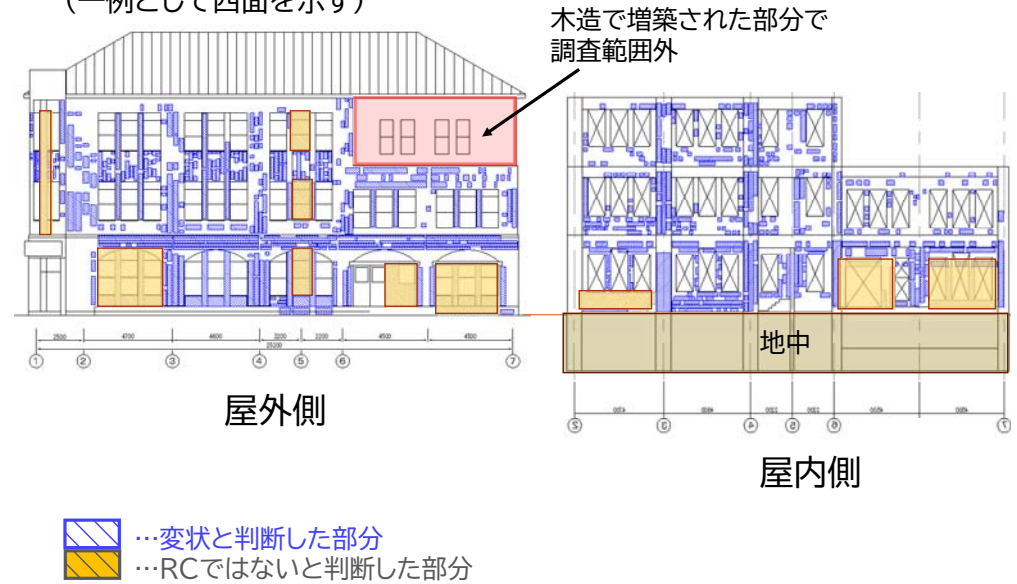
躯体内部に変状と思われる部分が多く見られた。
(一例として西面を示す)

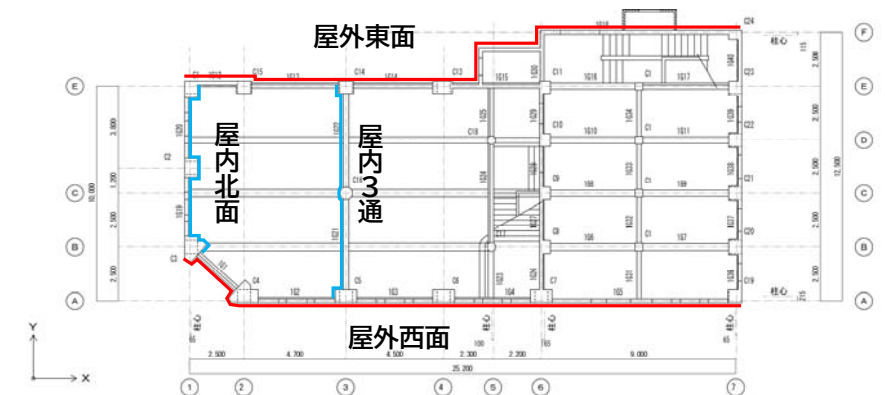
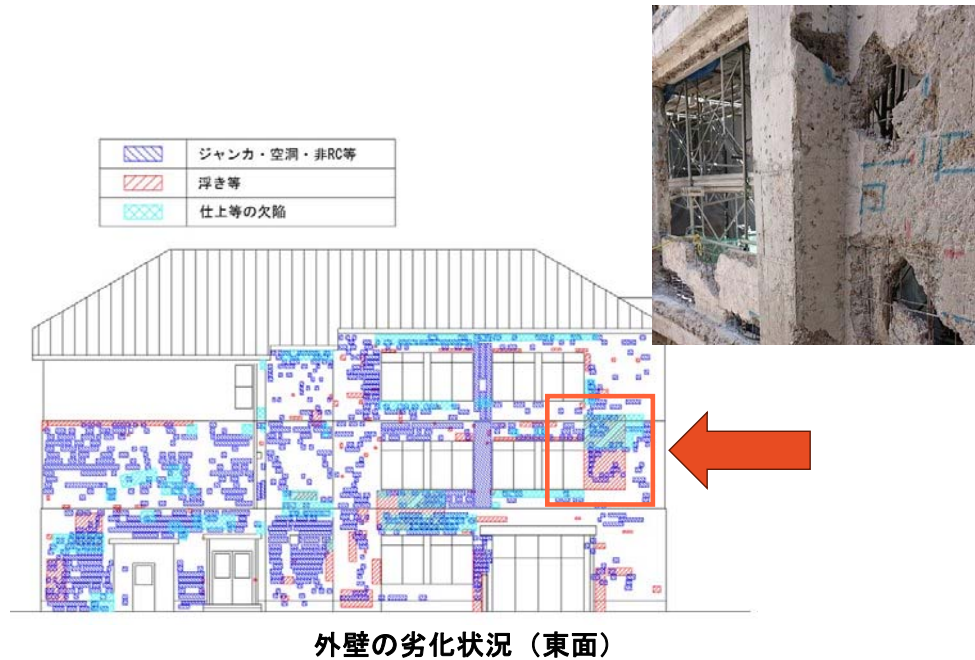
外壁の劣化状況(東面)

- ・屋内、屋外ともに変状と判断される範囲が多く見られ、その位置は内外で概ね一致していた。
- ・屋外では東面および西面、屋内では北面および3通りが、変状程度が「大きい」と判断された。

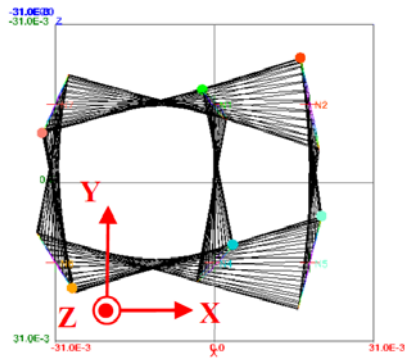
mode3の振動モード

強固な地盤に支持されていない？

軟弱地盤の影響を強く受けている
