補強工事

IPH工法とは (内圧充填接合補強)

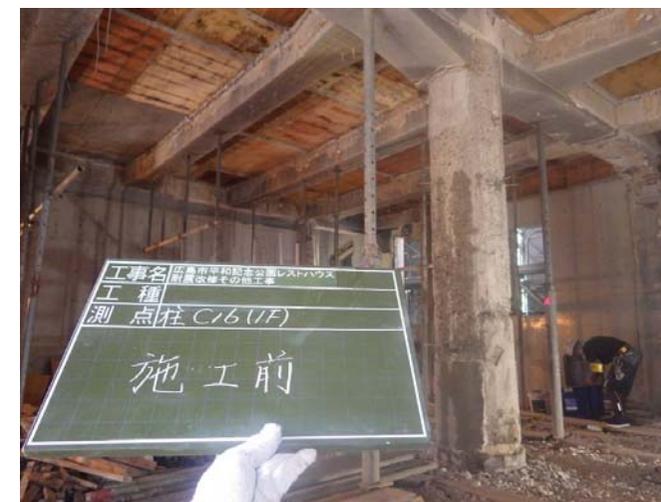
1階 丸柱

・豆板, 骨材の偏りなど特に1階で多く確認された。

施工前

・当初想定していた以上の躯体劣化が判明したこと、また被爆当時の部材を残し、撤去を最小限に抑えることが発注者の要望であったため、劣化部分に対して研り落とさず、そのまま修復・補強を行うことが可能なIPH工法(内圧充填接合 補強)を提案し、採用された。

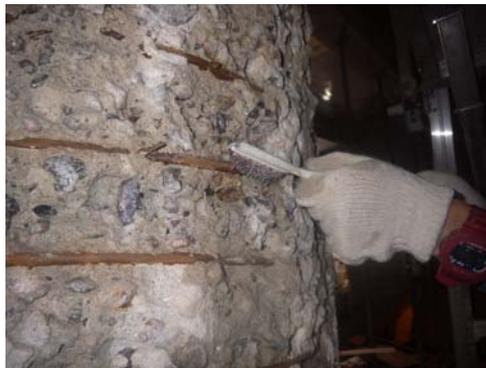
欠損部の補修工
鉄筋のケレン状況

錆除去

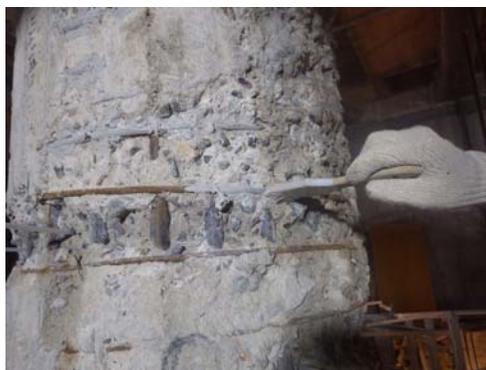
欠損部の補修工
鉄筋防錆剤塗布状況
(IPH # 300)

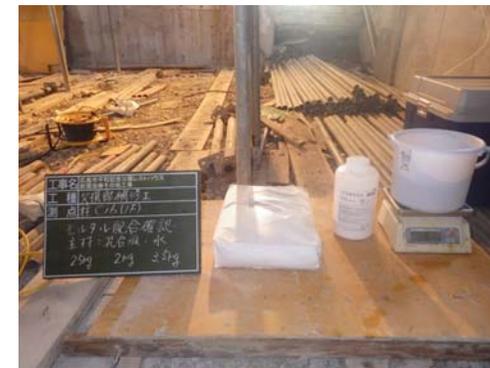
欠損部補修

材料確認(IPH # 600), 計量

主材, 混和液, 水

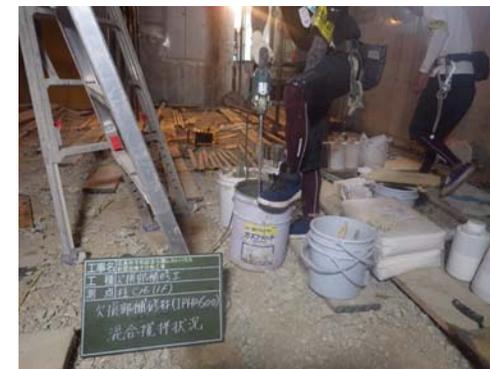
材料確認攪拌

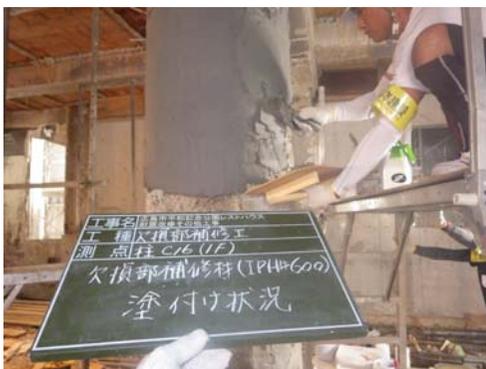
欠損部補修材塗付け状況
(樹脂漏れ防止も兼ねている)

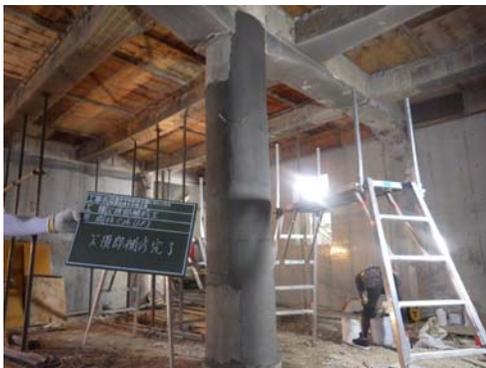
欠損部補修材塗付け完了

ここから樹脂注入に向けて準備

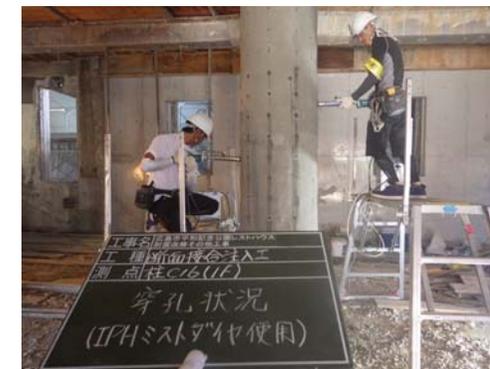
樹脂注入箇所の穿孔状況
(IPHミストダイヤ使用)

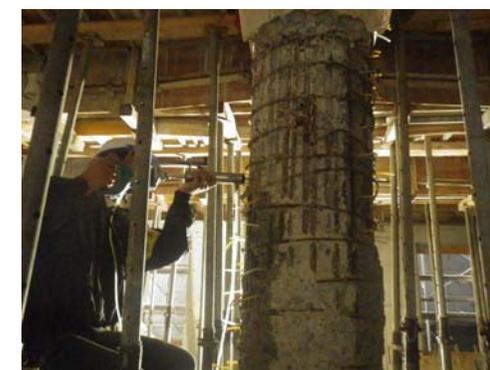
埋戻す前に穿孔し、チューブを
差し込み注入口を確保した

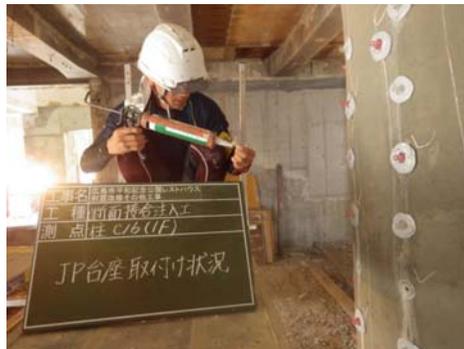
注入器具の台座取り付け状況
(JP台座をピックアップシールで取付)

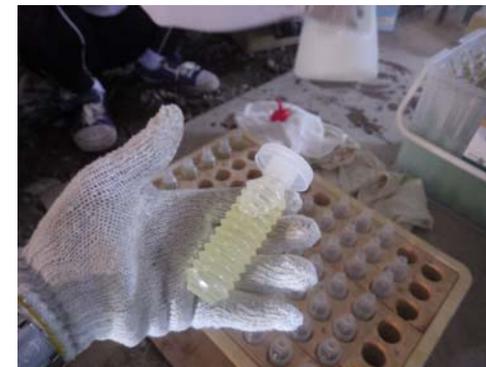
樹脂注入準備
(湿潤対応型注入用エポキシ樹脂
E-396H)

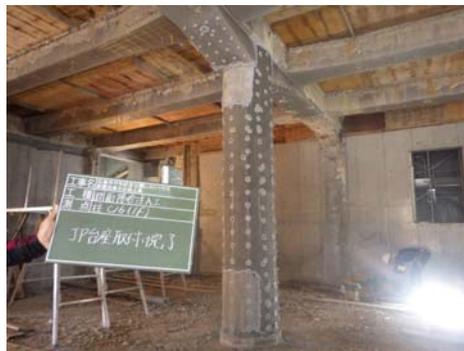
IPHジャバラに充填

台座取付完了

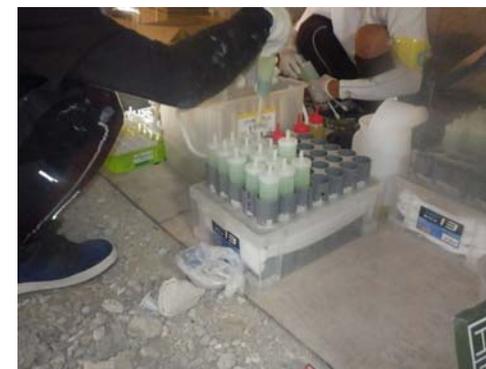
IPHジャバラをIPHカプセルへセット

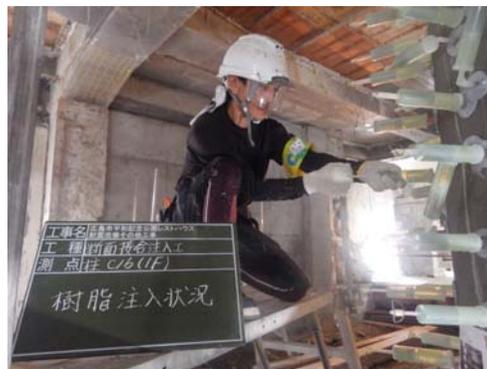
エポキシ樹脂注入スタート

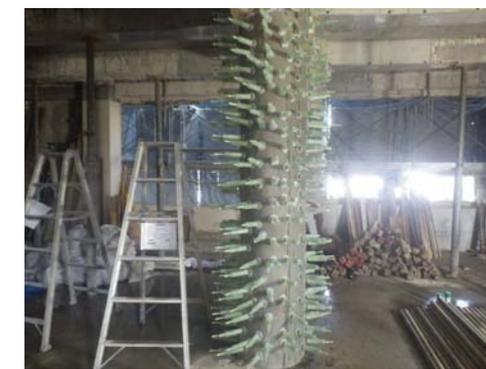
2階柱

加圧硬化養生状況

丸柱全体、梁との接合部分
まで注入

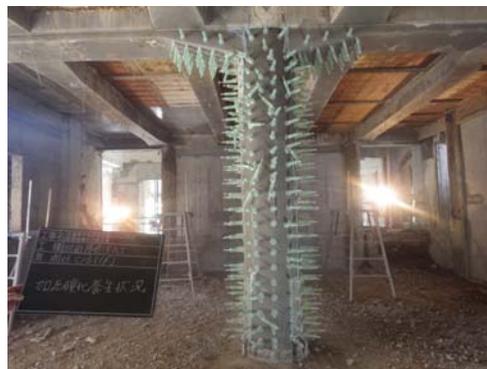
1階柱

加圧硬化養生状況

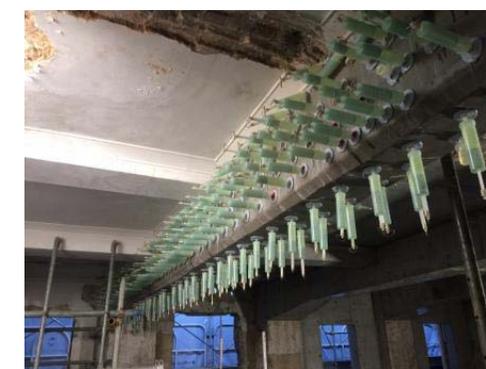
3階梁

加圧硬化養生状況

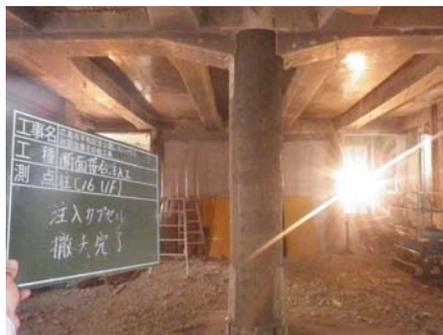
1階 柱

カプセルなど撤去完了
IPH工法による補強工事は無事完了

注入効果を確認するために梁の側面からコアを採取し圧縮強度試験を行った結果「44.7N/mm2」まで強度が回復・上昇した

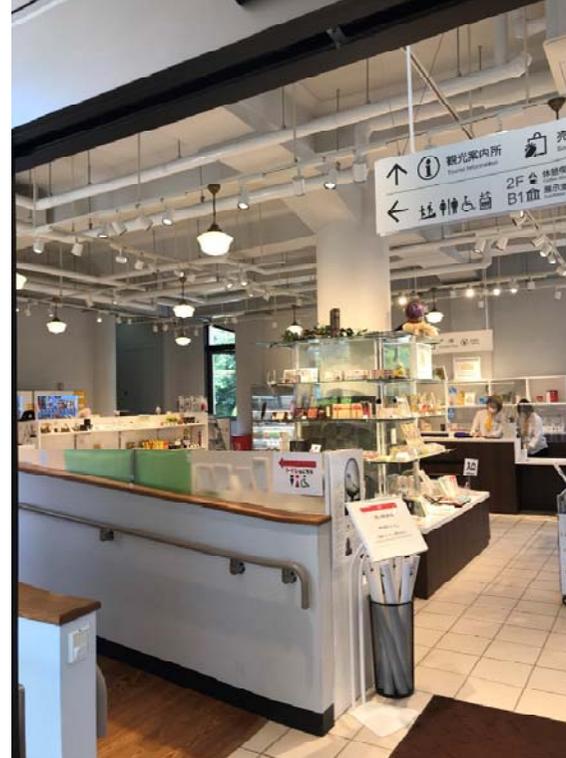
現在の 観光案内所・売店
中央に見えるのが丸柱
