**自社建材分析ラボ  
開設！**

# スクリーニングから採取分析まで 全工程を『ワンストップ』対応

建築物のアスベスト調査を、スクリーニング(図面調査・現地調査)から  
検体の採取分析、報告書作成まで一貫して行います。

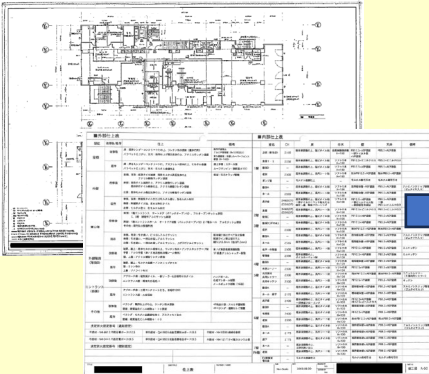
## ①図面・仕上表確認

図面や現地でアスベスト含有の有無を確認致します。

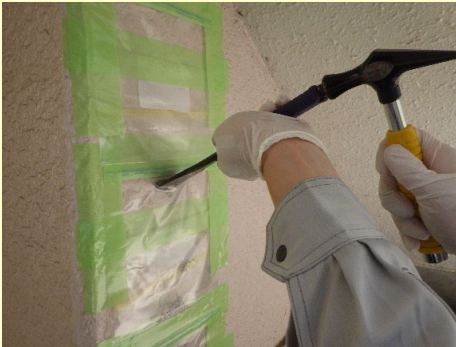
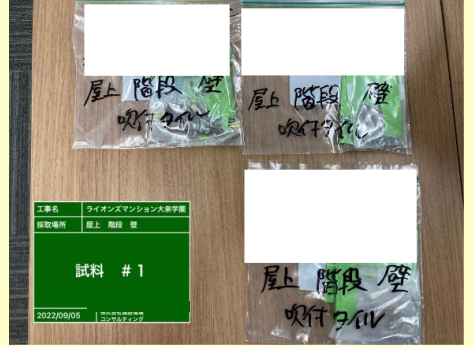
## 2. 建材サンプリング(検体採取)

粉塵防止剤の噴霧及び養生の措置を行い、安全に採取を致します。  
(1検体につき3ヶ所からの採取を基本とします)

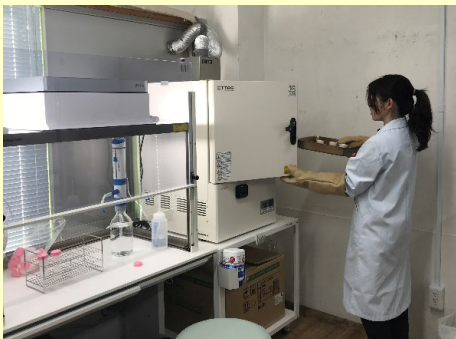
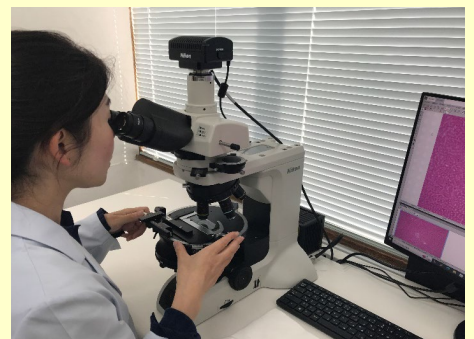
### 3.検体分析(JIS A 1481-1)

当社ラボにて検体に灰化処理及び酸処理を施し、x線回析の上、実体顕微鏡と偏光顕微鏡にて分析を行い、分析結果報告書を作成致します。
