自社建材分析ラボ  
開設！

# スクリーニングから採取分析まで 全工程を『ワンストップ』対応

建築物のアスベスト調査を、スクリーニング(図面調査・現地調査)から  
検体の採取分析、報告書作成まで一貫して行います。

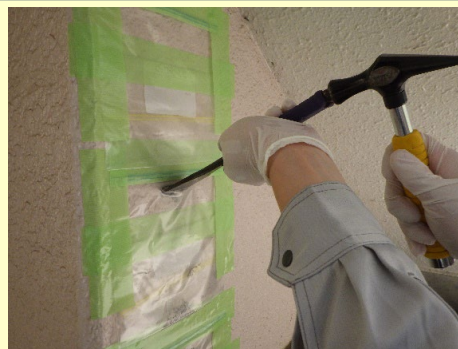
粉塵防止剤の噴霧及び養生の措置を行い、安全に採取を致します。  
(1検体につき3ヶ所からの採取を基本とします)

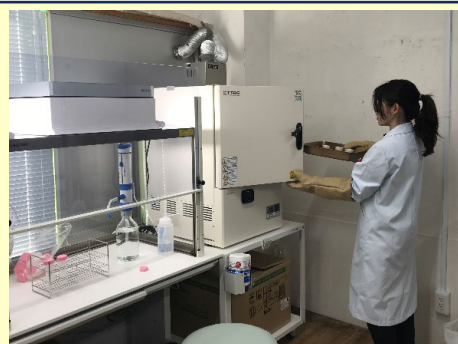
当社ラボにて検体に灰化処理及び酸処理を施し、X線回析の上、実体顕微鏡と偏光顕微鏡にて分析を行い、分析結果報告書を作成致します。
