# コンスファインダー 4G

～目視を超えた 目視調査DX～

## CF4Gイメージング技術の特徴

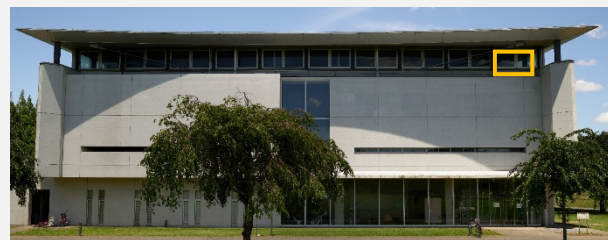
東京理科大学野田キャンパス  
森戸記念体育館  
(撮影距離50m)

撮影事例：暗所（上げ裏）、高所の確認

明所、暗所ともに、  
1枚の画像で全範囲の  
確認が可能です。

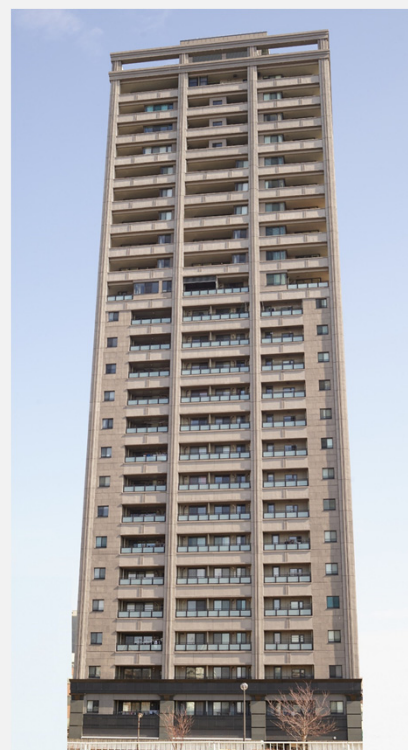
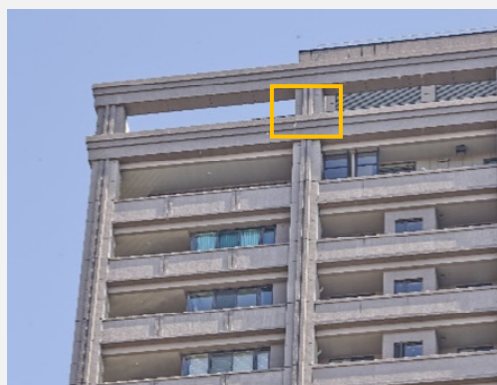
26階建て高層建物  
(高さ約100m)

望遠レンズを使用

高所の点検に活用可能です。また、過去の写真  
と比較し、定期的なモニタリングにも有効です。

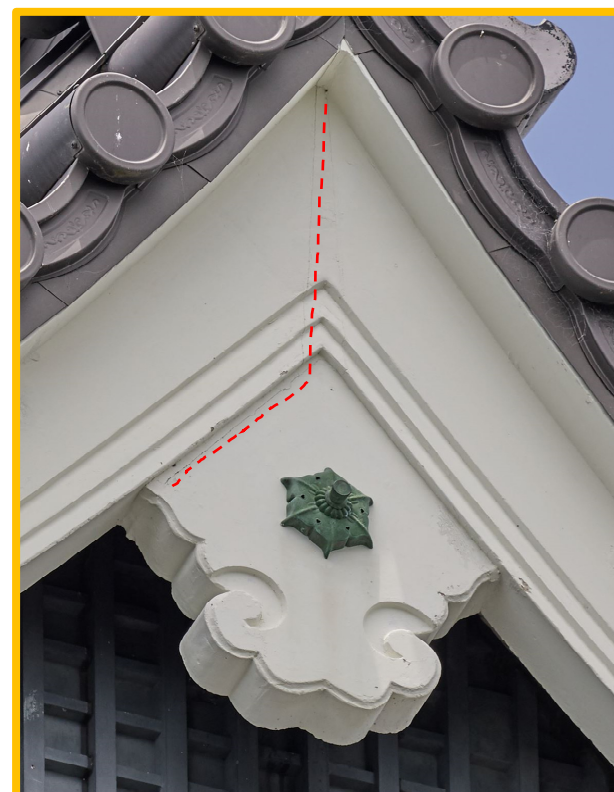
CF4Gとドローンの画像比較

城の破風（高さ21m）に入ったひび割れの視認性を比較しました。

被写体との直線距離27m  
画素数150MP

被写体との直線距離5m  
画素数12MP

赤破線：画像で認識できるひび割れの右 or 下に記載したもの

CF4Gでは地上から撮影した画像は、ドローンで近接して撮影した  
画像と同等あるいはそれ以上に精細に記録できます。
