コンステックグループ テクノフェア 2024

# AI画像認識を活用したRC造建築物 外壁の点検・調査支援技術の開発

北海道立総合研究機構 建築研究本部 北方建築総合研究所  
齊藤 隆典

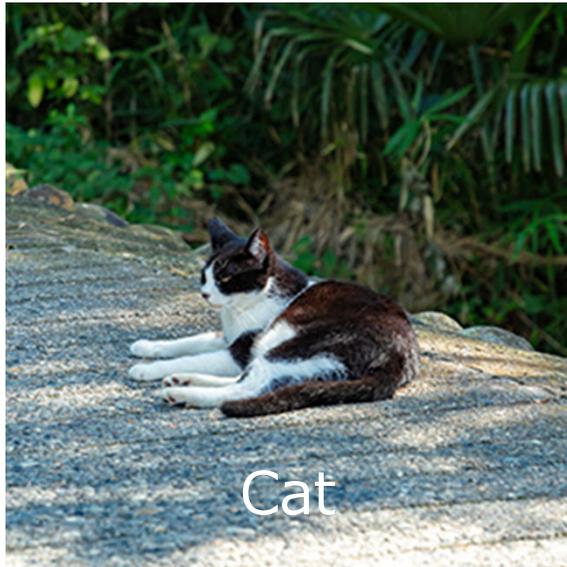
画像分類  
(Classification)

- 画像分類：画像中に何が写っているかを予測する
- 物体検出：画像中のどこに対象物が写っているかを検出する
- 領域分割：画像ピクセルレベルで対象物の領域と種別を検出する

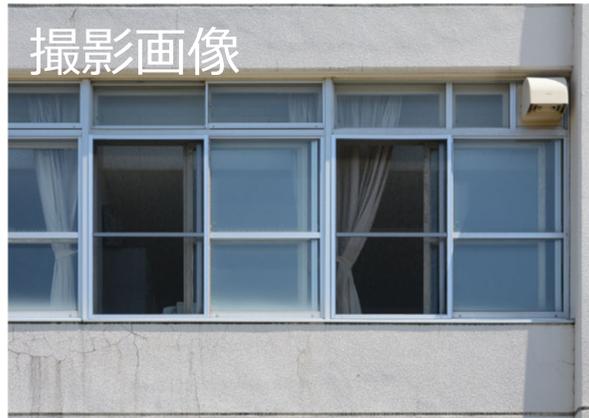
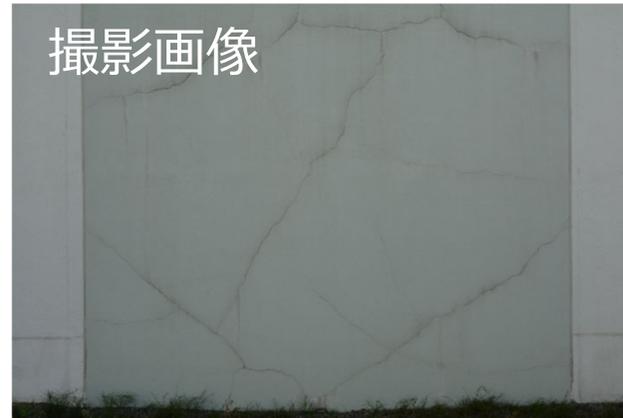
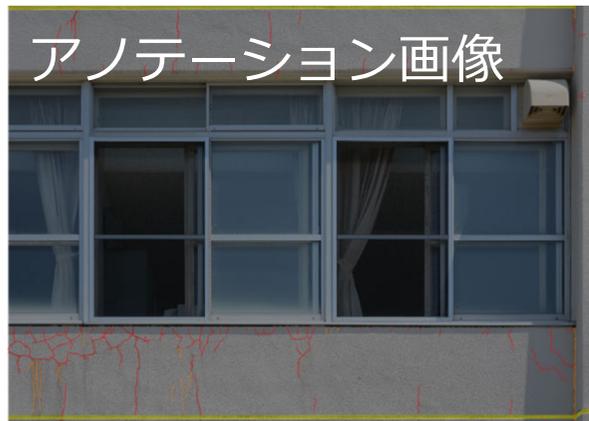
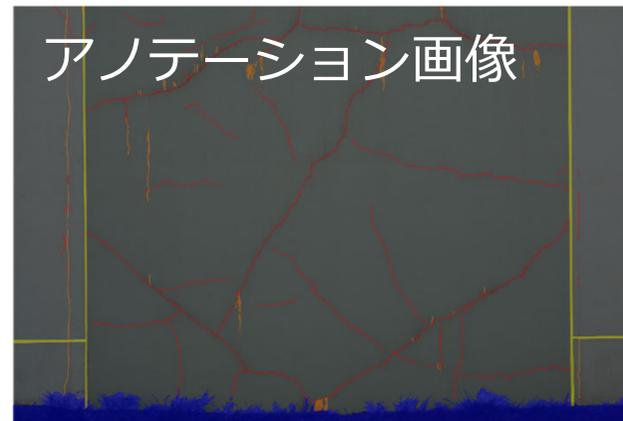
■ 撮影画像を基に検出オブジェクトを色情報（RGB 値）で分類

■ 検出対象オブジェクト

【劣化】 ひび割れ／鉄筋露出／欠損／塗装はがれ／エフロレッセンス

【劣化以外】 汚れ（水跡）／外壁目地／植栽

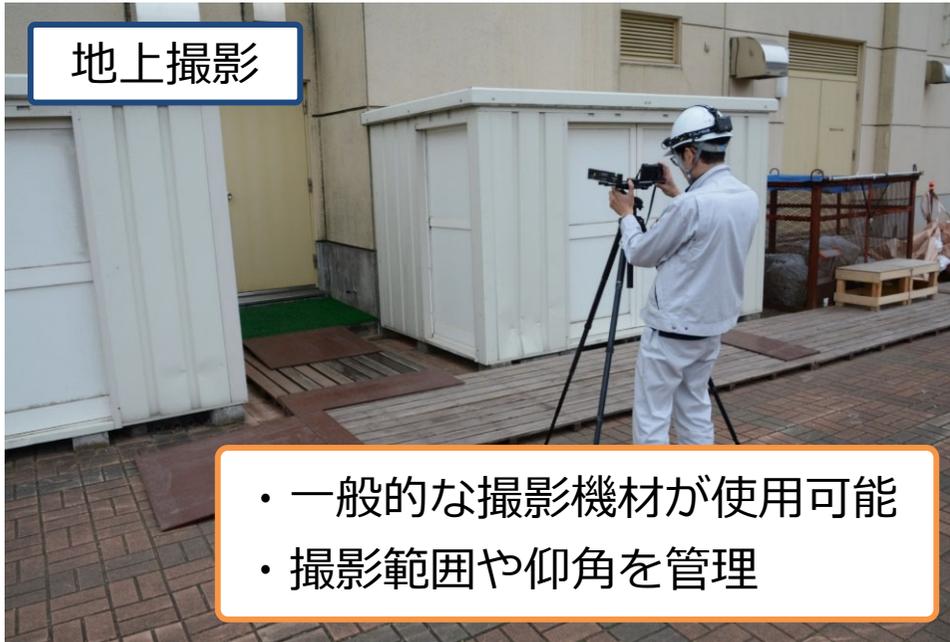
地上撮影

- 提案方法による建物外壁の撮影
  - ・ AI検出の検証用画像の取得
  - ・ ドローンによる外壁撮影の試行
- 画像処理による分割画像の結合
  - ・ 画像中の共通情報から結合
  - 分割画像のラップ率の検討
