コンスファインダーSKY（赤外線カメラ搭載ドローン）

ConsFinder SKY

ConsFinder SKYとは…

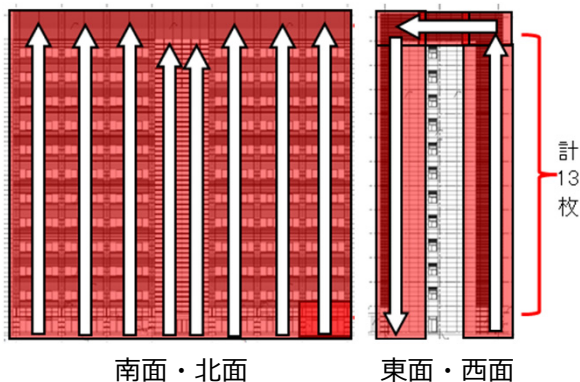
撮影距離6m

飛行事例 目視調査（打込タイル外壁）

●建物規模

幅53m、奥行き18m、高さ53m

●撮影

距離6m、範囲8m×6m、枚数266枚

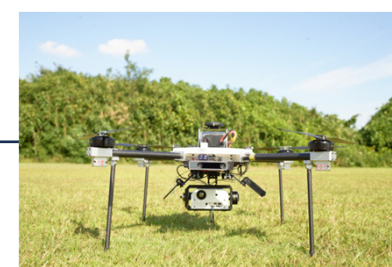
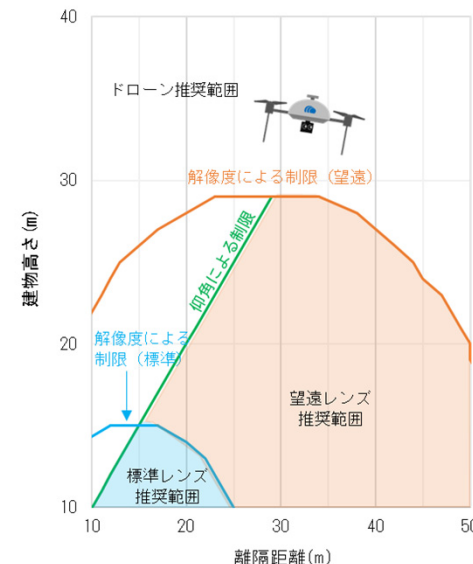
ドローン活用の推奨範囲

地上赤外線カメラとドローン搭載赤外線カメラの推奨範囲を右図※1,2,3に示しております。敷地条件により、建物からの離隔距離が短くて、高い建物を撮影する場合には、ドローンを採用することが有効です。また、ドローンの飛行ルート上に障害となる物（木、電線等）がない場合には、効率よく撮影が行えます。

- ※1 赤外線カメラは日本アビオニクス製の InfReC R550 の標準・望遠レンズを想定。
- ※2 解像度の制限は、対象壁面100mmあたり4画素で撮影できること。
- ※3 仰角の制限は、45度以内。

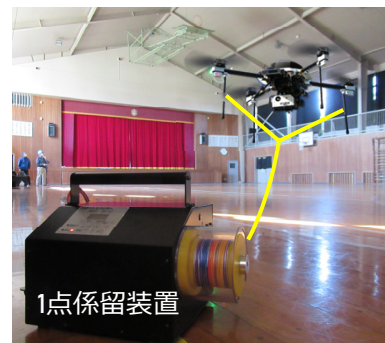
1点係留（安全対策）

1点係留は、飛行範囲内への第三者の立入管理の措置を講じて、十分な強度を有する紐等でドローンを係留する安全対策のことです。突風などの予期せぬ事態で、第三者の物件とドローンが衝突する危険性を無くすために、調査建物の立地条件に応じて、安全対策として使用することがあります。

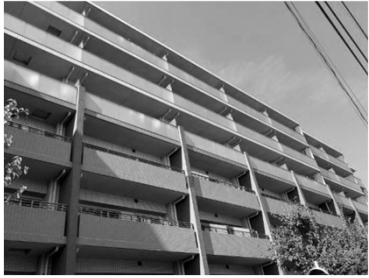
飛行事例 赤外線調査（タイル外壁）

道路道路幅が狭く、地上撮影では仰角が大きくなることから、ドローン撮影を併用。

●建物規模
幅43m、奥行き23m、高さ21m

●ドローン撮影
距離7m、撮影範囲6m×4m、枚数558枚

地上からの撮影では、仰角の制限により調査の対象外となる高所をドローンを活用することにより、調査範囲にできた。庭木により確認できない箇所も撮影可能であった。
