狭隘部点検装置

煙突ライニング調査

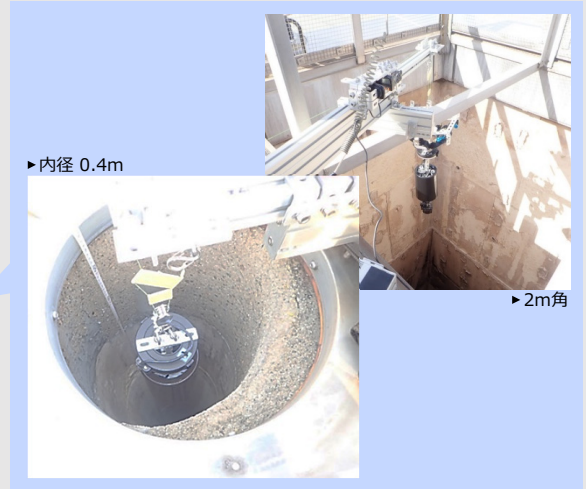
動画撮影が可能なカメラを煙突頂上より落とし込み、遠隔操作により内部の多視点映像と位置情報を連続的に取得します。「安全」かつ「迅速」に煙突内部全面の劣化状況を把握することができます。

煙突内は塵埃が多いため、ドローンによる飛行撮影は適していません。本装置は、煙突内撮影を目的に、光源を含めて専用設計されたものです。

- ▶ 適用対象 内径 0.3~3m 程度、高さ ~70m 程度
※ご相談ください
- ▶ 電源方式 内蔵
- ▶ 通信方式 無線
- ▶ 装置重量 10kg 程度 (カメラ+装置)

←煙突内部映像 [見下げ表示]

↓ 距離計表示 [始点からの距離]

↓ 煙突内部映像 [360°展開表示]

不具合箇所 1 保護材の脱落

不具合箇所 2 脱落した保護材の底版への山積

不具合箇所 3 構造体の損傷 (内部鉄筋の露出)
