## コンスファインダー 4G

～目視を超えた 目視調査DX～

CF4Gイメージング技術の特徴

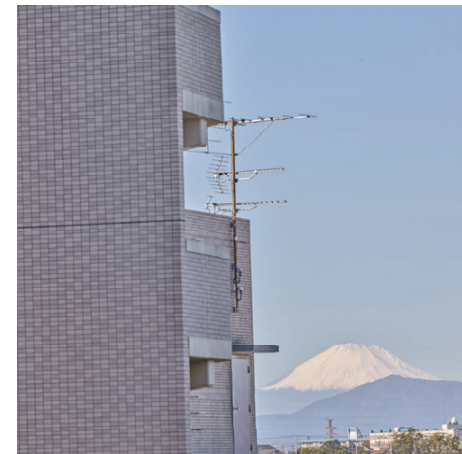
### LENS

| ①焦点距離55mm | f/2.8 — Φ72mm |
| ②焦点距離120mm | f/4.0 — Φ86mm |
| ③焦点距離240mm | f/4.5 — Φ86mm |

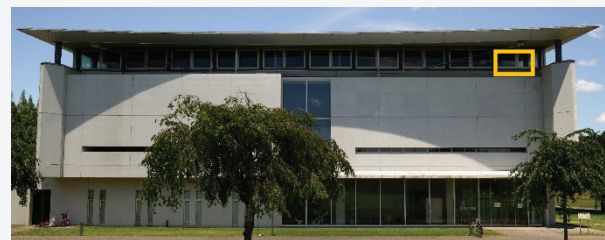
東京理科大学野田キャンパス  
森戸記念体育館  
(撮影距離50m)

## 撮影事例：暗所（上げ裏）、高所の確認

明所、暗所ともに、  
1枚の画像で全範囲の  
確認が可能です。

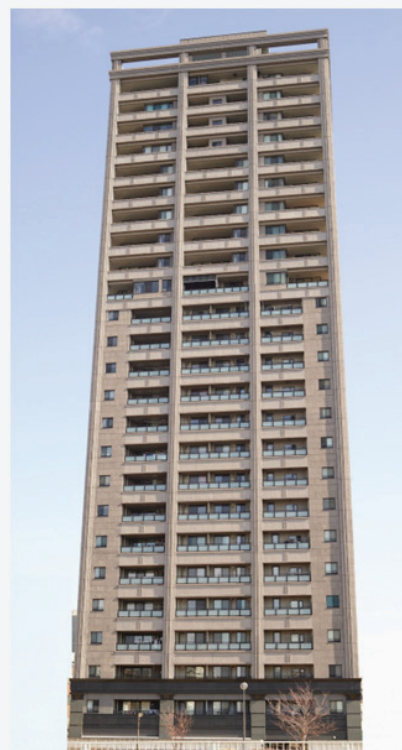
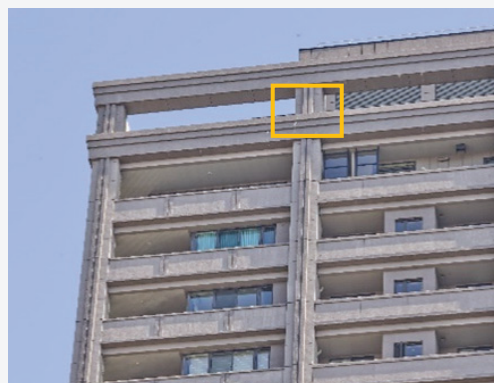
26階建て高層建物  
(高さ約100m)

望遠レンズを使用

240 120 55  
焦点距離(mm)

高所の点検に活用可能です。また、過去の写真  
と比較し、定期的なモニタリングにも有効です。

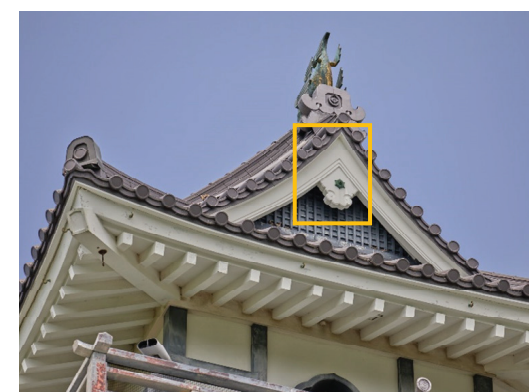
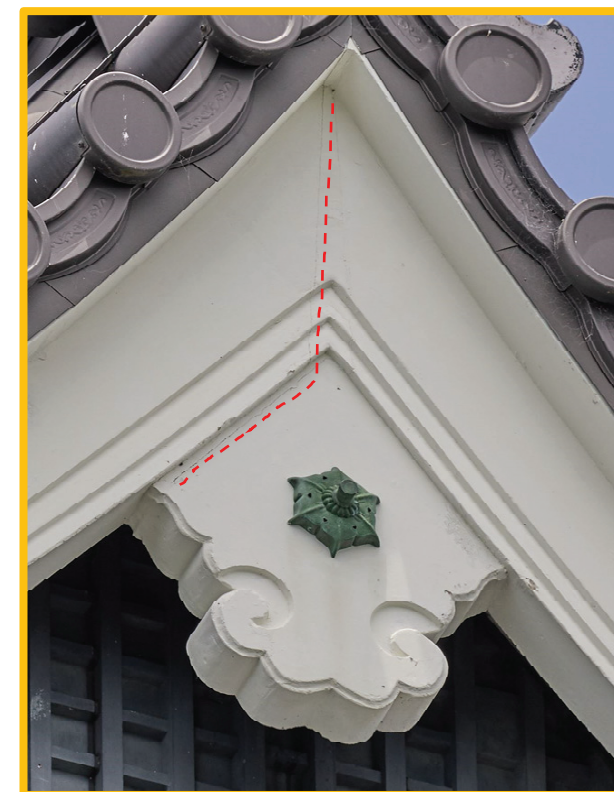
## CF4Gとドローンの画像比較

城の破風（高さ21m）に入ったひび割れの視認性を比較しました。

被写体との直線距離27m  
画素数150MP

被写体との直線距離5m  
画素数12MP

赤破線：画像で認識できるひび割れの右 or 下に記載したもの

CF4Gでは地上から撮影した画像は、ドローンで近接して撮影した  
画像と同等あるいはそれ以上に精細に記録できます。

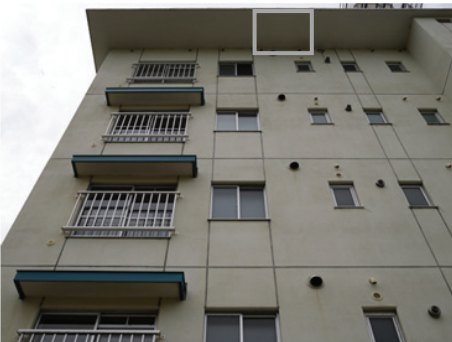
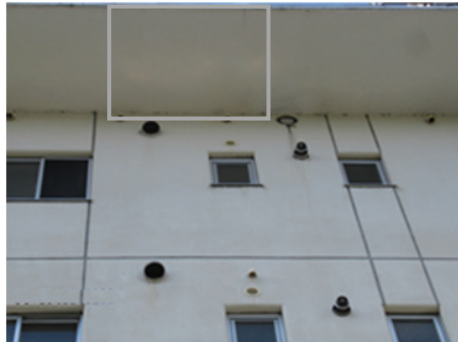
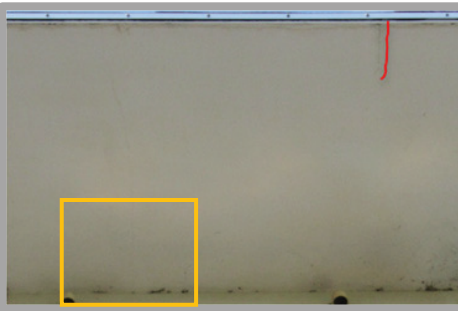
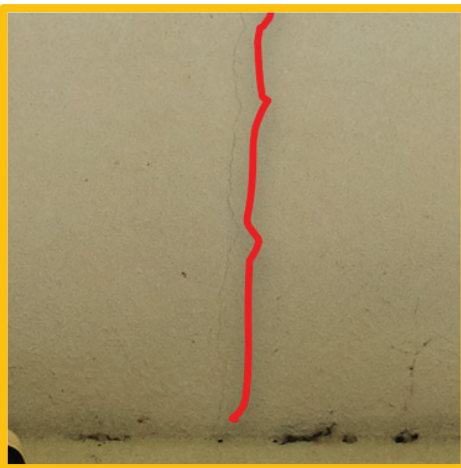
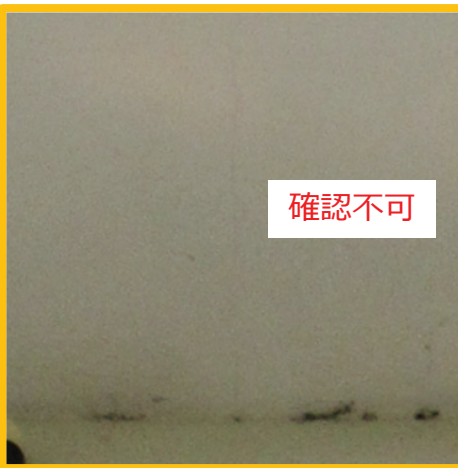
CF4Gとコンデジの画像比較

底の上げ裏（高さ15m）に入ったひび割れの視認性を比較しました。  
CF4Gとコンデジで撮影面における解像度（mm/pix）が  
同じになるように計画し、撮影した画像です。

明るさ補正、拡大

さらに拡大

赤線：画像で認識できるひび割れの右に記載したもの

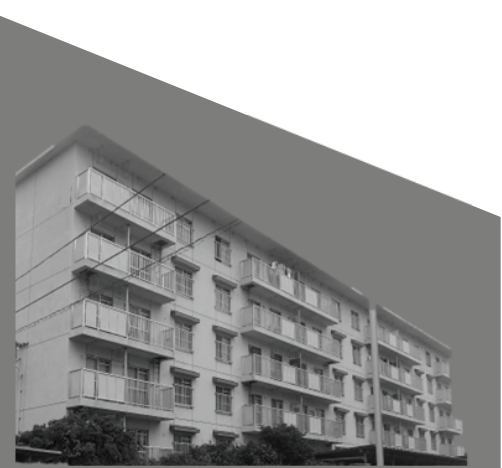
建物概要

構造形式：RC造  
階数：地上5階  
建物規模：W57m×D8m×H15m  
調査面積：2,250㎡  
外壁仕上：コンクリート打放し  
仕上 複層塗材

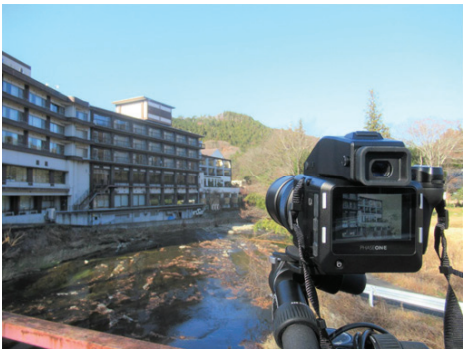
撮影事例：色情報の記録（外壁タイル）

タイル仕上げの外壁を撮影し、広範囲のタイルの色情報を取得しました。

拡大

計測時の色情報を取得し、全体的な傾向を捉えるのに有効です。

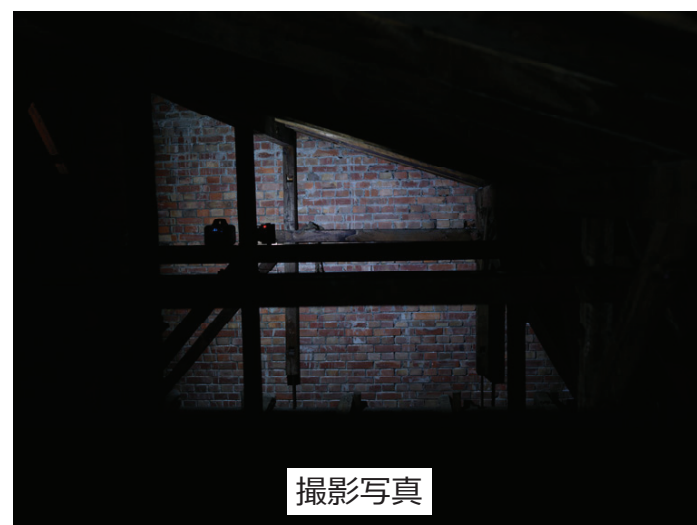
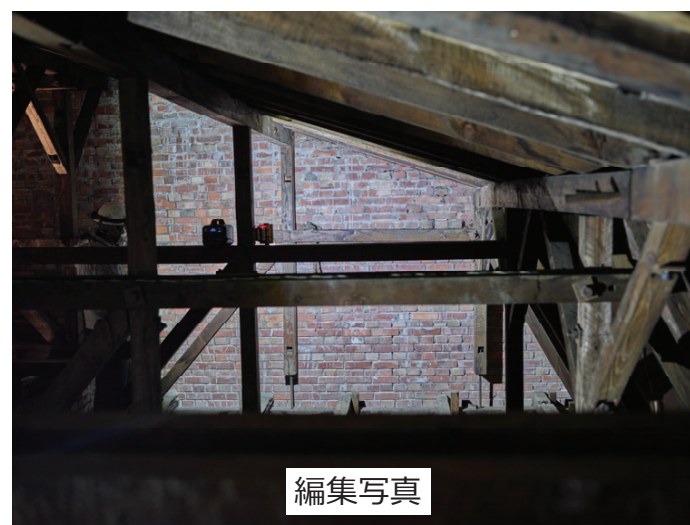
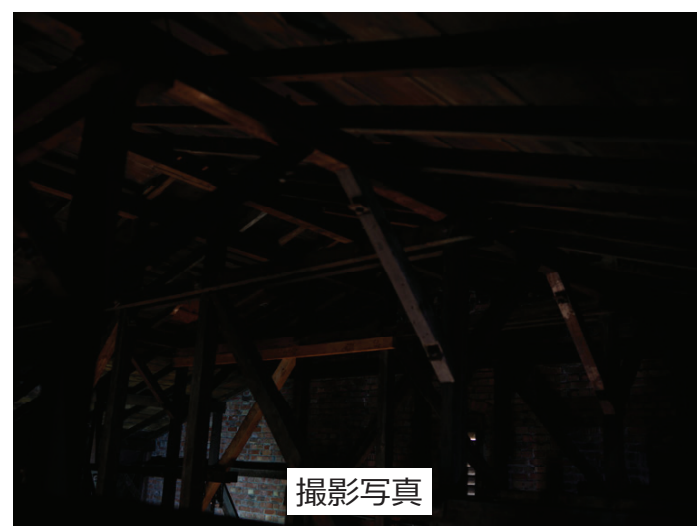
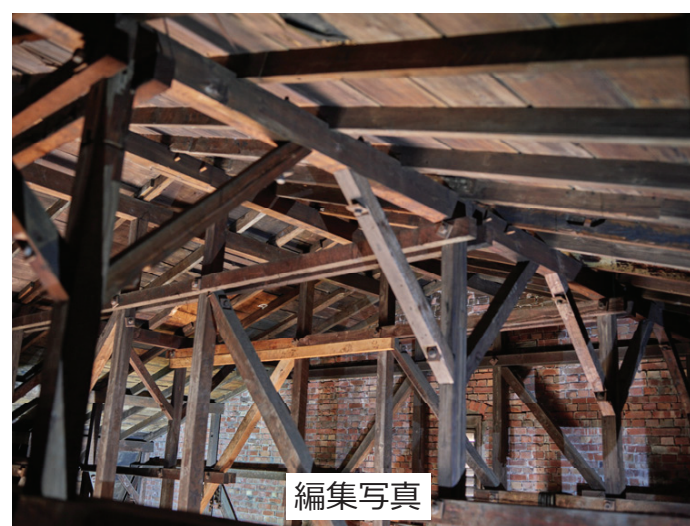
## 撮影事例：暗所の確認（小屋裏）

投光器で壁面を照射し、煉瓦の表面状態をCF4Gで記録しました。

ISO 感度 : 100  
シャッタースピード : 1/3秒  
絞り値 : F4

コンデジでは  
ダイナミックレンジが  
狭いため、色の再現性  
が低いです。

明るさ補正

センササイズが大きく、ダイナミックレンジが広いので、  
小屋裏のような暗所の撮影も得意としております。

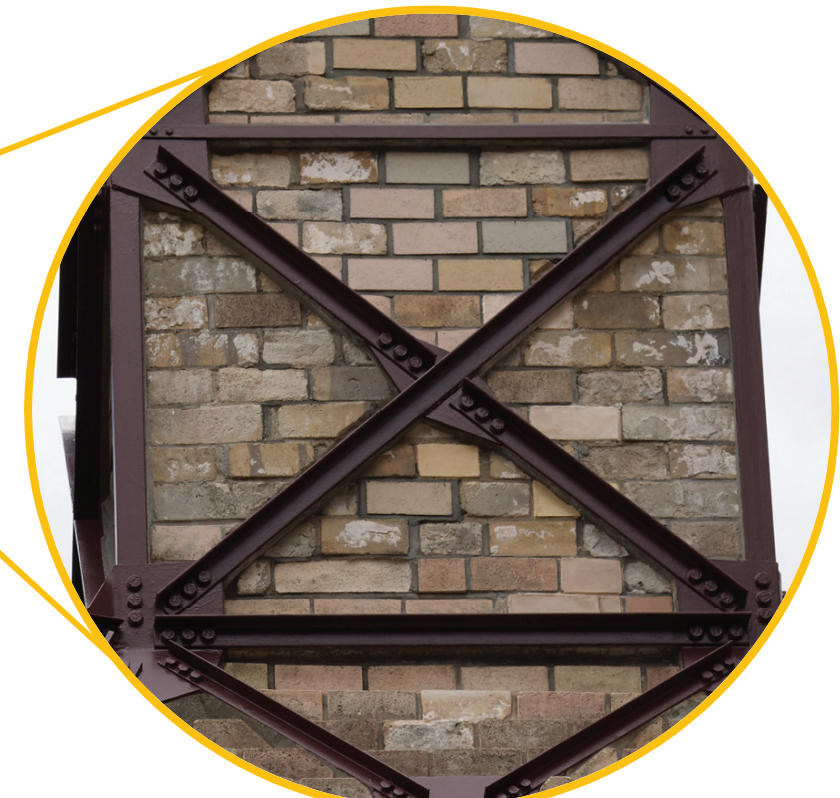
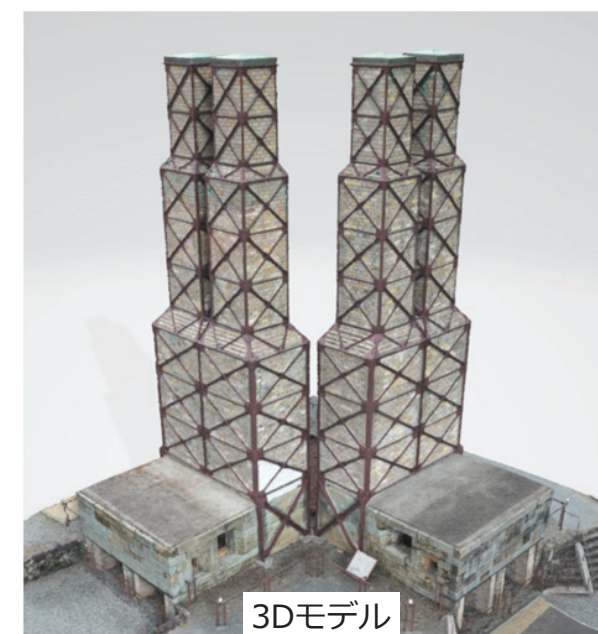
## 撮影事例：世界遺産“葦山反射炉”の記録

静岡県伊豆の国市にある葦山反射炉は「明治日本の産業革命遺産」  
として世界遺産に登録されております。  
歴史を未来に伝えるためのデジタルアーカイブを提供しました。

撮影日：2021年10月26日

ドローン搭載カメラ

CF4Gとドローン搭載カメラ  
の組合せにより、対象物の  
全範囲を記録できます。
