# これからの外壁改修

(一社)日本建築ドローン協会会長

本橋健司

# 講演内容

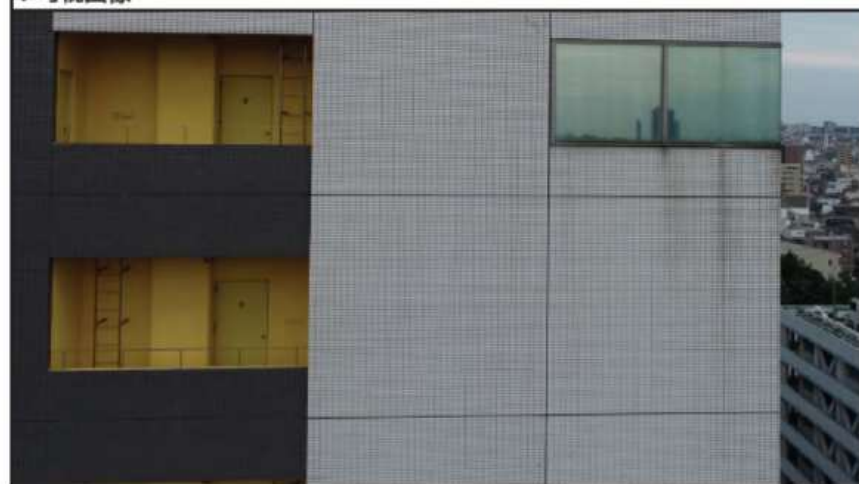
外壁面積 35.0㎡

浮きの割合 7.1%

図；ドローン（ALTA）搭載の赤外線装置（FLIR A65）の熱画像（上）と可視画像（下）

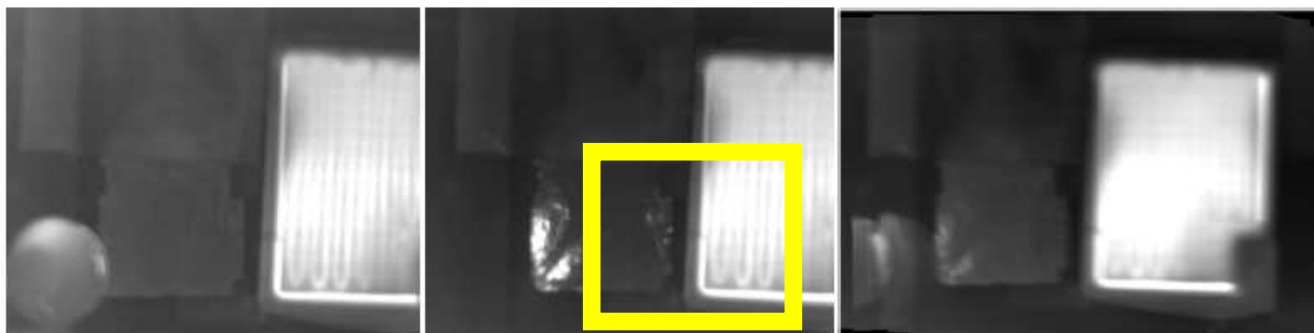
- **スタッキング処理**
- 同じ検査箇所に対して複数の画像を取得し、これらの画像の平均画像を取得する処理。
- これにより、瞬間的な環境変化によるノイズを低減。
- ドローンの位置および姿勢をSLAMにより取得することで実現。

(a) 反射のない熱画像

(b) 反射の強い熱画像

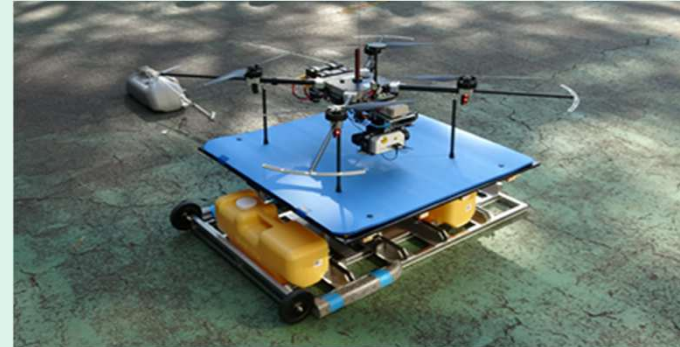
- - i) NEDO機(近接調査用ドローンに搭載した赤外線装置(赤外線開発機))による調査

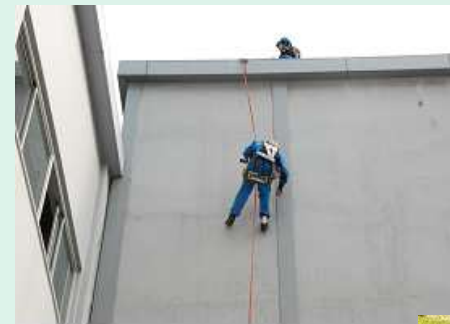
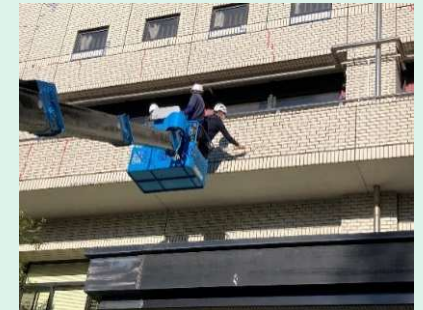
- ii) 打診調査  
(ロープブランコ・高所作業車)

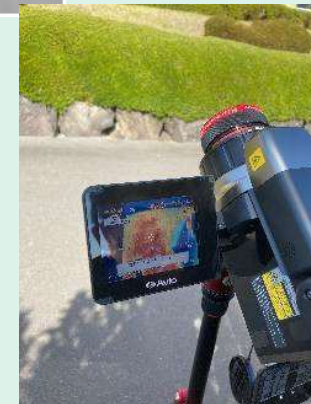
- iii) 赤外線汎用機(地上設置)による調査

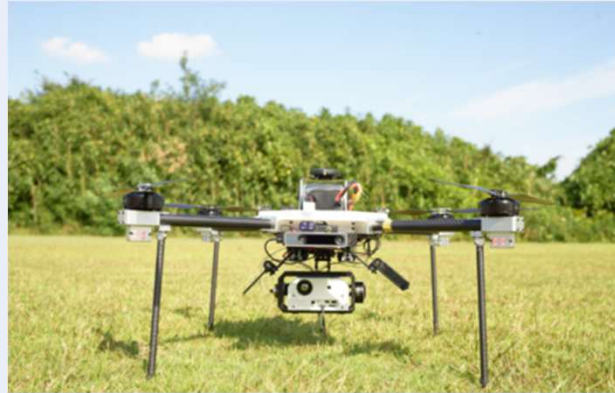
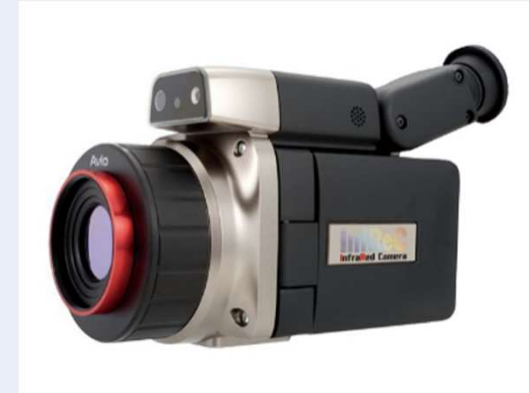
装置外観

地上赤外線装置  
機種：AVIO R500-SP

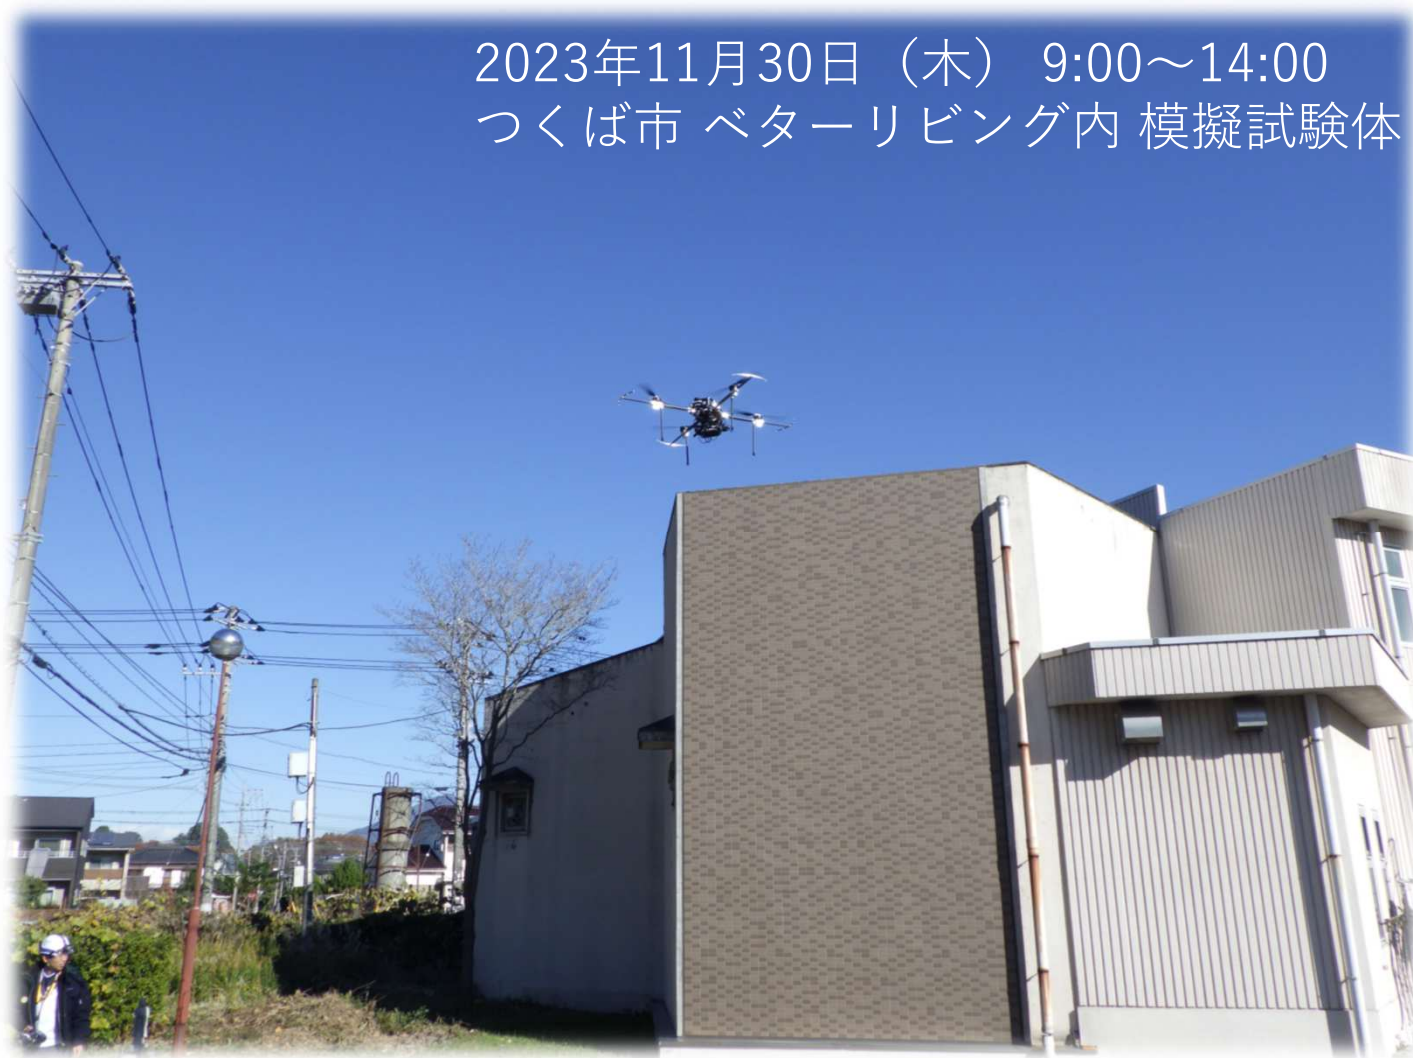
# 「模擬試験体による評価」実施状況

2023年11月30日（木） 9:00～14:00  
つくば市 ベターリビング内 模擬試験体

当日の天候：晴天  
最高気温：16.4℃ 最低気温：1.7℃（気象観測所 つくば（館野））  
周囲環境条件（測定装置Testo 440dP）  
平均風速：0.82m/s、平均湿度：21.8%  
試験体方位：南南西

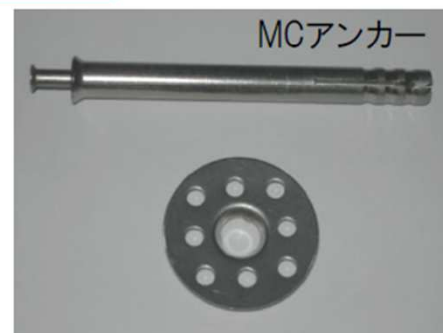
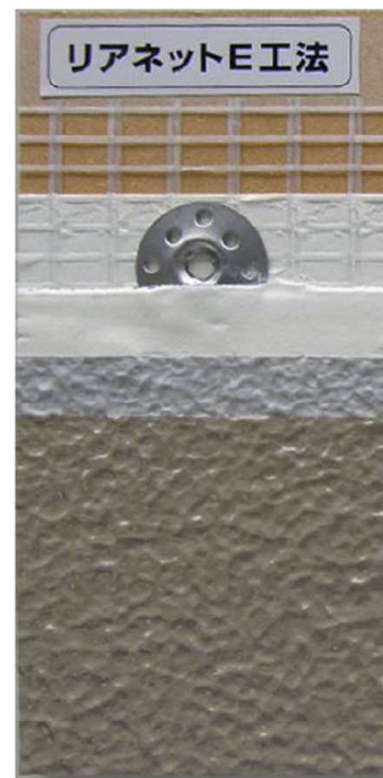
# リアネットE工法の概要.

✓ 技術審査証明を取得したピンネット工法であり, 唯一**アクリルゴム**を主構成材とした『**アクリルゴム系ピンネット工法**』です.

セメントモルタルを使用する他の工法に比べて,  
**ゴム材特有の追従性に優れた改修層**を形成します.

- (1) 新規仕上層を構築するとともに、**防水性**を付与することができる。
- (2) 設計本数のステンレス製アンカーを用いて、新旧仕上層に剥落を生じさせない。
- (3) 稀に発生する地震などによる強制変形が生じた場合でも下地のひび割れに対する追従効果および既存仕上層の剥落抑制効果を有する。
- (4) 温冷繰返しに対する抵抗性、耐候性、低温下での耐疲労性を有する。
- (5) 施工および**維持**するための体制を確立している。
