## Case 1 複雑な納まりの耐震補強

## Case 2 大梁改造計画

# 工場・倉庫 改修ソリューション

多岐にわたる工場・倉庫の改修ソリューションで、最適な方法を提案します。

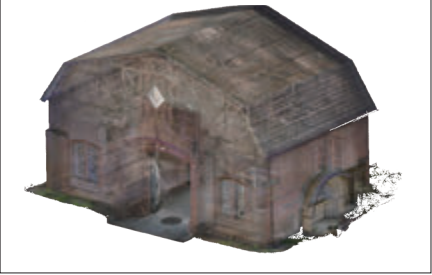
**3DLS による点群調査**

3D レーザースキャナーにより複雑な架構の形状や部材の寸法などを確認できます。

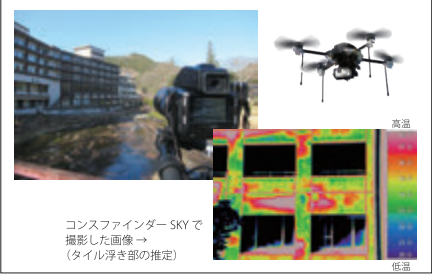
**高解像度カメラ、赤外線カメラ、ドローン**

調査内容に応じて、カメラ・ドローンにより、部材の状況を詳細に確認します。

コンスファインダー SKY で撮影した画像 → (タイル浮き部の推定)

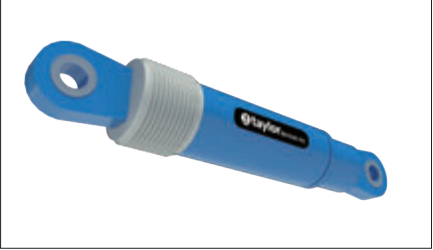
**フルード粘性ダンパー**

シリコン流体を使った制振ダンパーです。地震や台風などのエネルギーを吸収し、建物を粘り強くします。

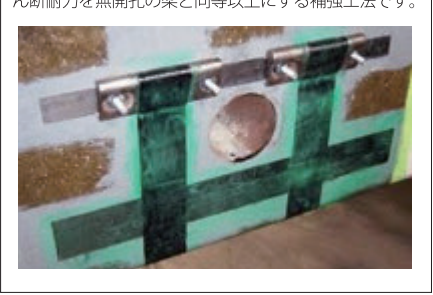
**リダブル工法**

開孔を新設した RC 梁に炭素繊維を貼ることで、梁のせん断耐力を無開孔の梁と同等以上にする補強工法です。

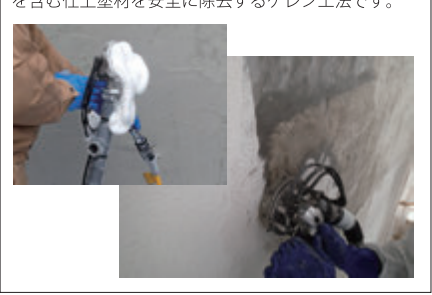
**コンステック AG バブルシステム**

泡を用いたディスクグラインダーにより、アスベストを含む仕上塗材を安全に除去するケレン工法です。

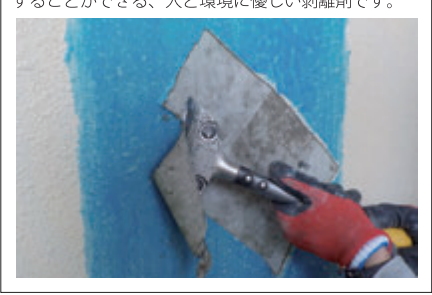
**コンステック AG リムーバー**

アスベストを含む塗材を軟化・膨潤させて容易に除去することができる、人と環境に優しい剝離剤です。
