Case 1 複雑な納まりの耐震補強

Case 2 大梁改造計画

工場・倉庫 改修ソリューション

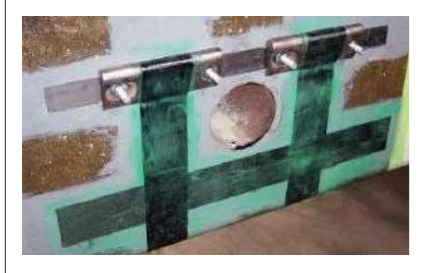
リダブル工法

開口を新設したRC梁に炭素繊維を貼ることで、梁のせん断耐力を無開口の梁と同等以上にする補強工法です。

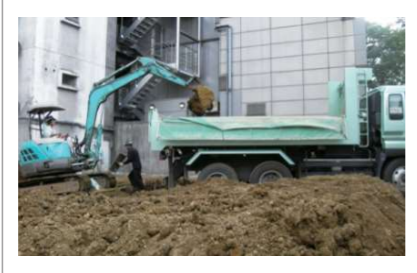
土壌汚染調査 / 対策と評価

資料と分析により有害物質使用施設の有無を判定し、最適な浄化方法を計画し、土壌の浄化対策を行います。

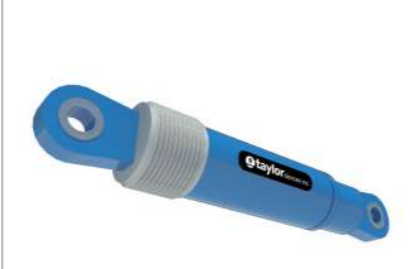
フルード粘性ダンパー

シリコン流体を使った制振ダンパーです。地震や台風などのエネルギーを吸収し、建物を粘り強くします。

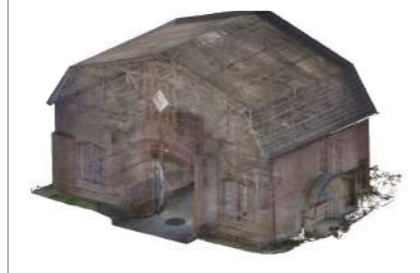
3DLSによる点群調査

3Dレーザースキャナーにより複雑な架構の形状や部材の寸法などを確認できます。

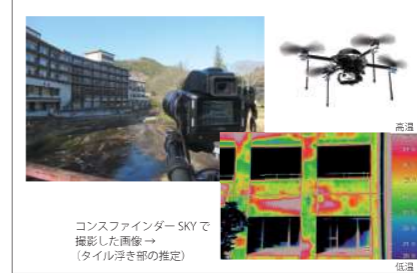
高解像度カメラ、赤外線カメラ、ドローン

調査内容に応じて、カメラ・ドローンにより、部材の状況を詳細に確認します。

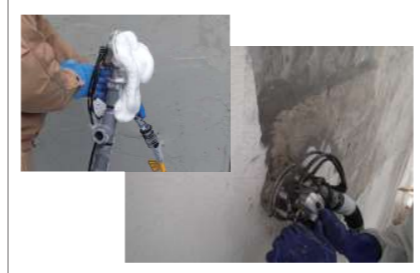
コンステックAGバブルシステム

泡を用いたディスクライナーにより、アスベストを含む仕上塗材を安全に除去するケレン工法です。

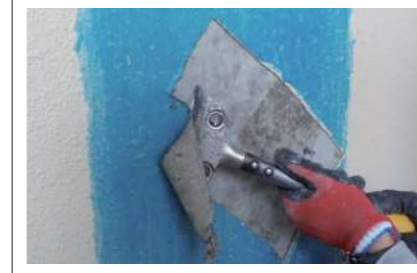
コンステックAGリムーバー

アスベストを含む塗材を軟化・膨潤させて容易に除去することができる、人と環境に優しい剥離剤です。

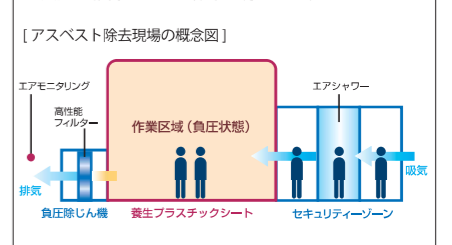
コンステックAGシステム

アスベストの除去工法で、特殊な薬剤で飛散防止や除去作業の効率化を図るとともに、除去現場を完全密封し負圧を維持しながら作業を行います。
