被爆建築物の調査事例の紹介と 検査・診断技術の高度化に関する私見

2023年11月9日
コンステックテクノフェア2023
於:NTTクレドホール

広島大学 大久保

広島県旧陸軍被服支廠倉庫

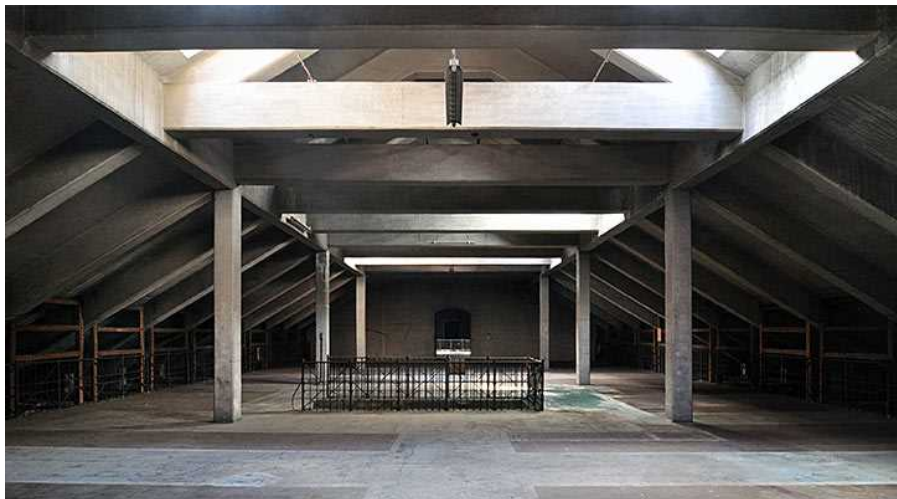
- ◆ 屋根と外周壁が剛性高い架構となっており、2階までは建物全体として外力を抵抗している。3階外周床の吹抜けにより、床と構造体はつなぎ梁より接続しているが、剛床になってない。
- ◆ 外部振動が発生した時、外壁と屋根及び1階架構は同じ向きに変形し、3階床接続部のばねが小さいため、架構と逆せん断が発生する可能性が高い。

床は柱に吊り下げられている
